# Primera campanya d'actuacions arqueològiques al jaciment de Son Mas des Potecari. Resultats preliminars

**Resum.** *Durant el mes de juliol d'aquest any 2021, s'ha dut a terme una actuació arqueològica de caràcter preventiu al jaciment de Son Mas des Potecari, que ens ha aportat valuosa informació tant del sistema constructiu de la dita estructura, així com una primera aproximació a les diferents fases cronològiques.*

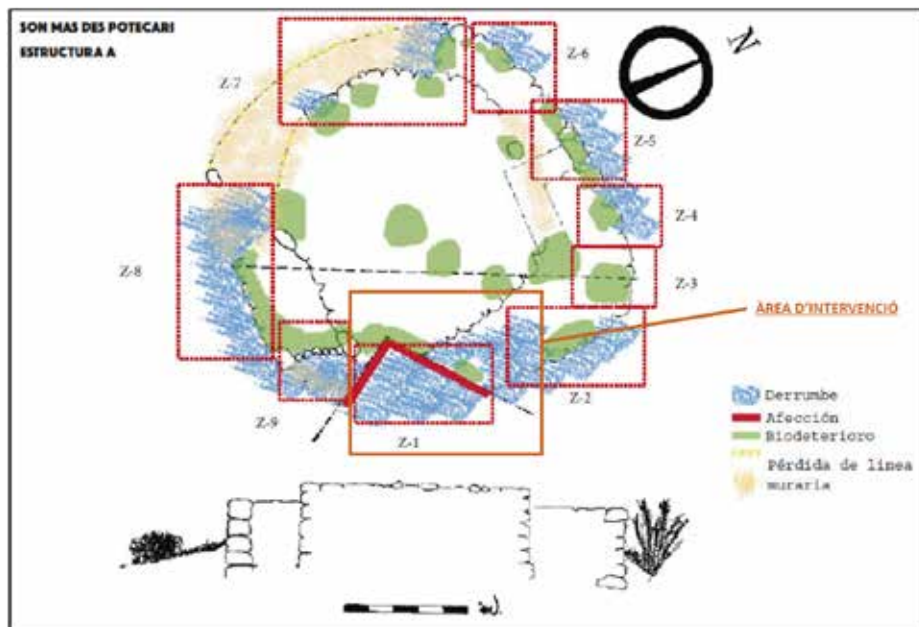
Aquesta anàlisi prèvia és el que ha marcat el punt de partida a l'hora d'establir els objectius, els criteris i la metodologia d'intervenció. En ell se'ns detallen els agents de degradació i les principals patologies que afecten a tot el conjunt del jaciment, la qual cosa ha esdevingut una eina bàsica en el moment d'elaborar un protocol de prioritització, per tal de valorar conjuntament amb l'equip interdisciplinari quines serien les línies d'actuació més idònies. Com a resultat d'aquest diàleg, s'establí que la intervenció prioritària per a la campanya 2021 se centraria en l'àrea sud-est de l'estructura I (zona 1 i zona 2).

Figura 1. Mapa d'alteracions de l'estructura I (autora: Emmanuelle Gloaguen Murias).

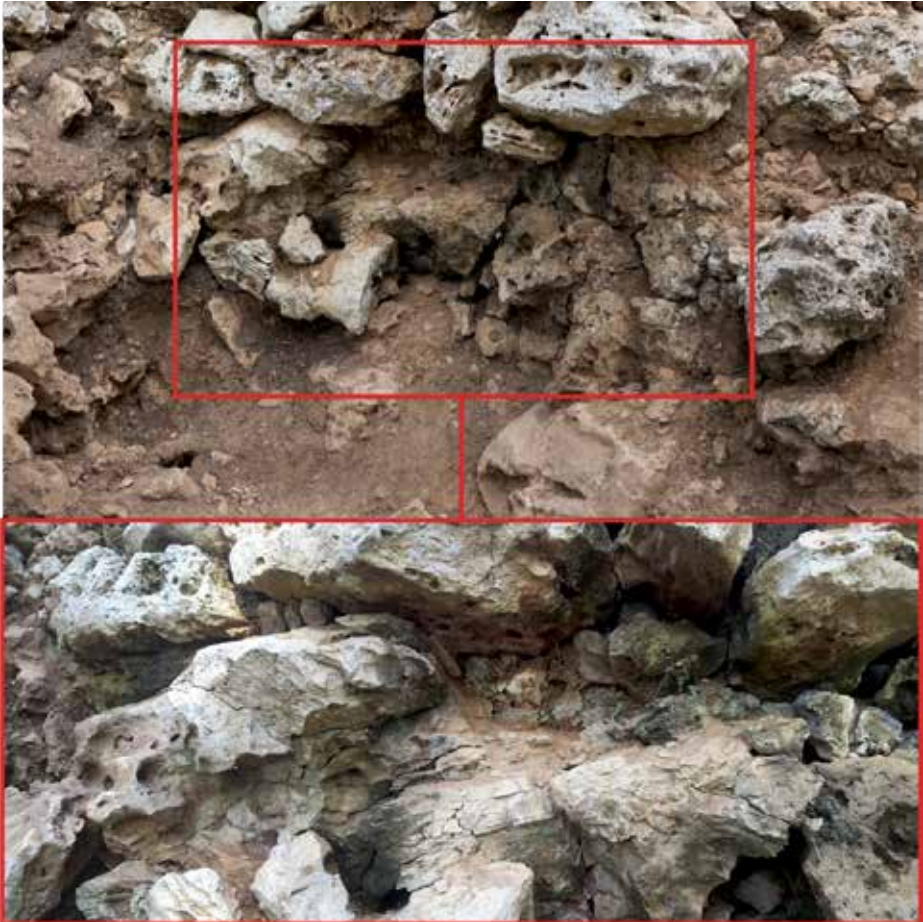
Pel que fa a la naturalesa de la pedra que conforma l'estructura, aquesta és de tipus calcari de gran duresa i amb un grau de porositat mitjà-baix. Si bé els materials constructius no representen un dels principals agents de degradació intrínsecs, sí és important remarcar que alguns dels blocs ciclopis presents a la base de l'àrea d'actuació que ens ocupa es troben en un estat de degradació considerable. Això és degut a la seva naturalesa geològica, juntament amb les tensions provocades pel pes que sustenten, la qual cosa es tradueix en la fracturació i fragmentació dels blocs, que suposa un perill per a la integritat estructural de la pedra.

Figura 2. Fracturació i fragmentació de blocs ciclopis.

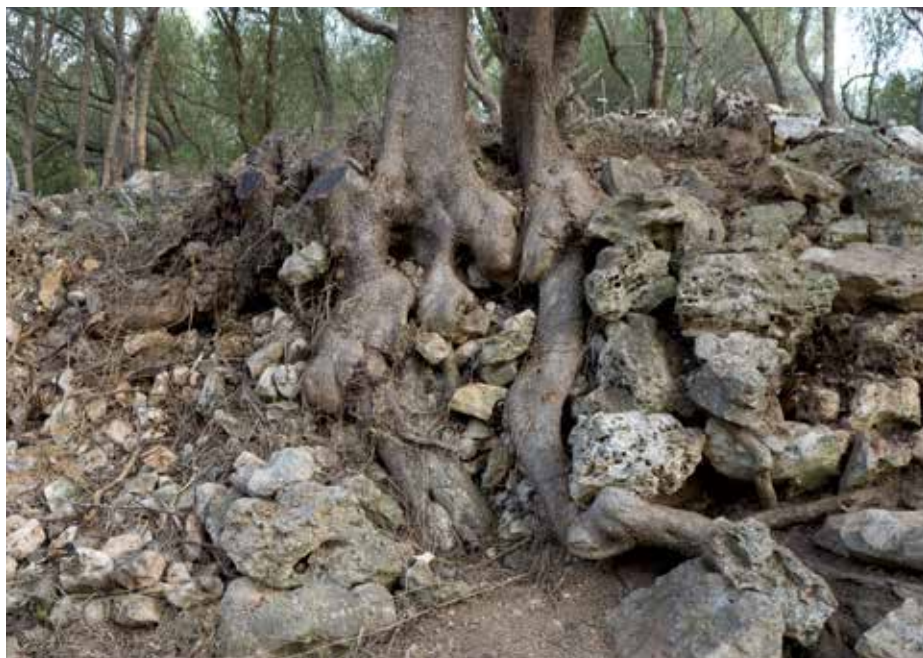
Els casos més problemàtics, els trobem en els ullastres de grans dimensions ubicats als paraments externs i a les zones d'enderroc, que han germinat a l'interior dels murs de pedra seca i dispersen els seus arrels i troncs a través d'aquests. Tot plegat provoca l'escanyament i la fragmentació de les pedres que conformen l'estructura, així com el progressiu enderroc dels paraments externs. A banda, s'observen plantes arbustives l'impacte de les quals en l'estructura és menys significativa, però també és important tenint en compte l'estat de conservació d'algunes zones. A més, afecten la percepció de l'element i a la llarga poden afavorir a la seva degradació si no es controla el seu creixement.

Figura 3. Arrels d'ullastre.

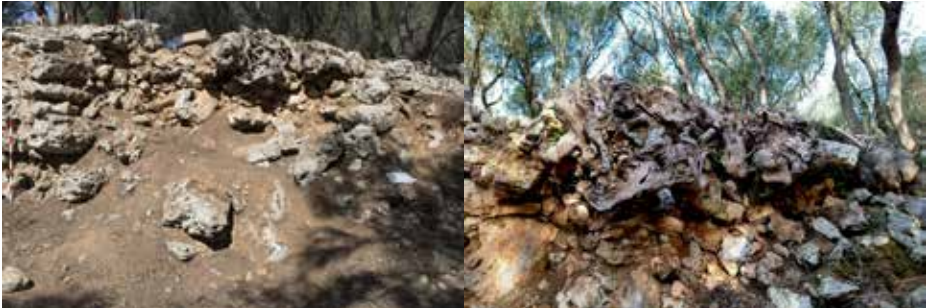
Figures 4 i 5. Soca d'ullastre prèviament a l'extracció.

A causa de les mides de l'arrel i la seva delicada ubicació, l'opció de deixar l'arrel in situ procurant el seu assecatge amb injeccions de fitosanitaris no resulta viable. A més a més, la magnitud de la soca representa un impediment a l'hora de portar a terme les tasques de consolidació. És per aquest motiu que l'actuació sobre aquesta arrel esdevé prioritària per poder iniciar les tasques d'estabilització i consolidació en tota aquesta àrea. Per fer-ho resulta inevitable el desmuntatge parcial del parament que envolta l'arrel. En conseqüència, prèviament a l'extracció de les arrels, és fonamental documentar la posició de cadascuna de les pedres que tenen el risc de desplaçament. D'aquesta manera, posteriorment, poden ser recol·locades al seu lloc original.

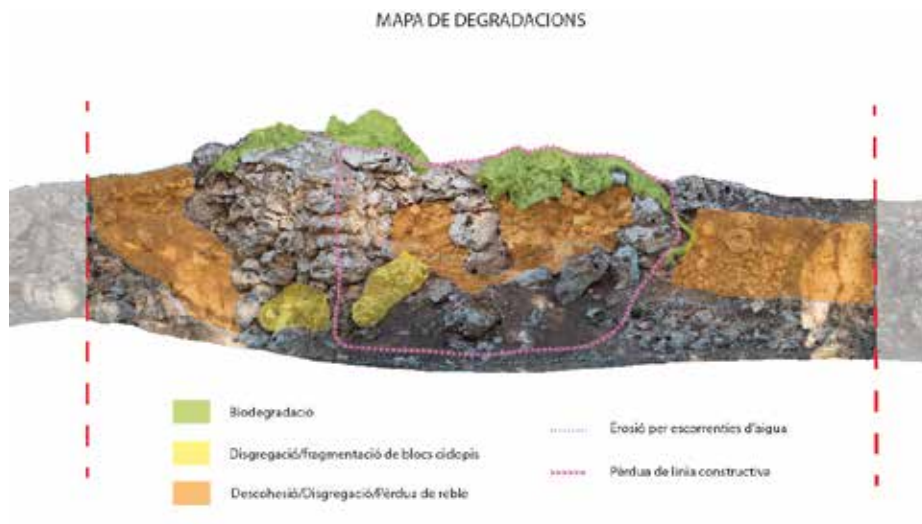
Figura 7. Mapa de degradacions de l'àrea d'intervenció.

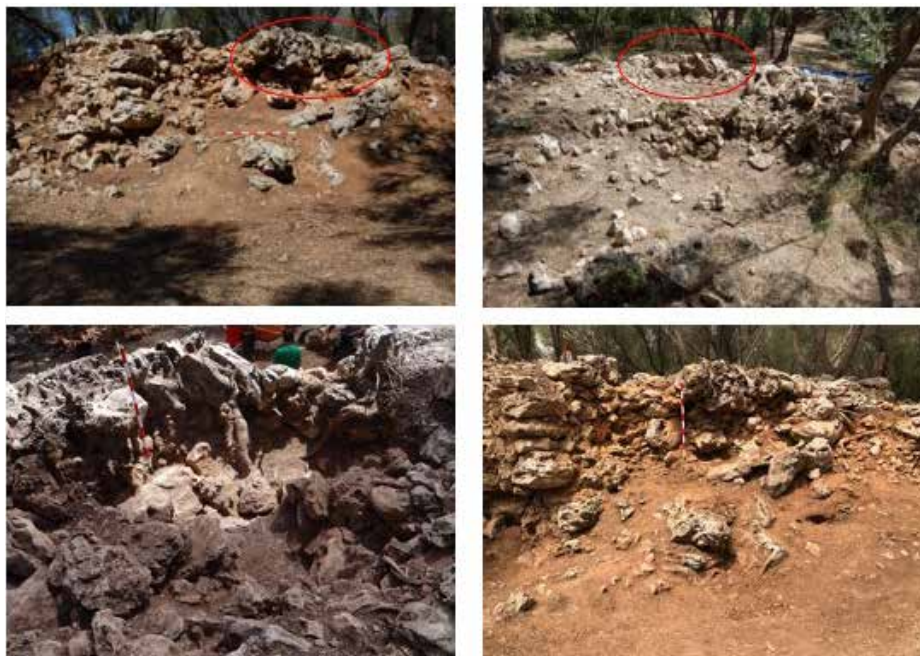
Figura 8. Procés de retirada de l'arrel i vista inicial i final del sondeig realitzat per a la seva extracció.

- Després de deixar exposat el farciment constructiu de la plataforma en les seves cotes superiors, es va comprovar que l'arrel d'ullastre aprofundia parcialment en aquest nivell, adoptant un desenvolupament en horitzontal cap al flanc nord del tall inicialment plantejat. Davant tal situació, i a fi de descalçar la trama d'arrels que es desenvolupava a la seva base, es va procedir a ampliar el sondeig cap a aquest flanc nord, punt en el qual s'acumulava un amuntegament de graves inserides en matriu vegetal, que acabava per filtrar-se entre els blocs i les lloses que componien el farciment constructiu de la plataforma. Després de l'extracció d'aquest nivell, l'arrel va quedar pràcticament exposada, cosa que llavors ens permeté passar a la seva extracció controlada afectant en la menor mesura possible els elements estructurals que conformaven l'anell i farcit de la plataforma, i que mantenien la seva posició primària, i es donà per finalitzada la intervenció a C1. D'una altra, la necessitat de consolidar l'anell perimetral exigia procedir a la delimitació dels blocs i el material de farciment que el conformaven pel seu flanc E, distingint i retirant aquells elements que havien estat objecte de remoció durant l'afectació parcial de l'estructura dels anys 60, i identificant els que conservaven en posició original i els que haurien de ser objecte de consolidació.

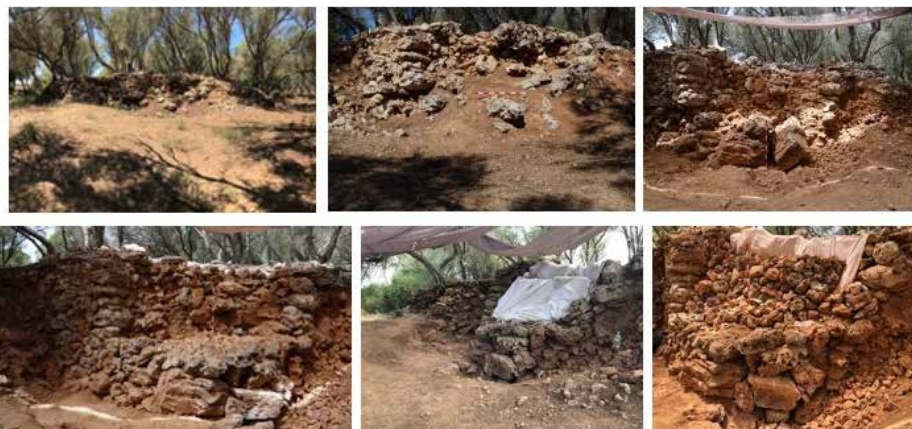
Figura 9. Estat inicial i final de la zona intervinguda.

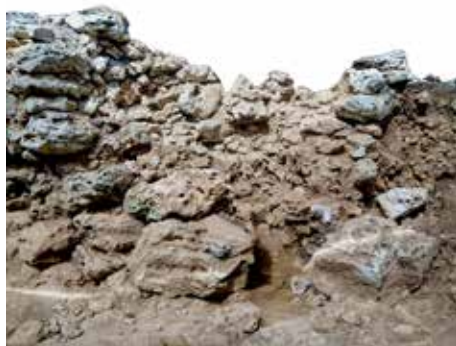
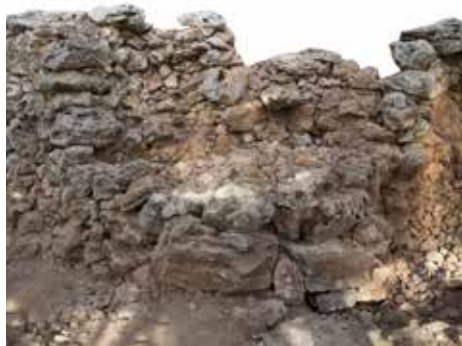
Figura 10. Àrea d'intervenció perfilada prèviament a la consolidació. Figura 11. Procés de reintegració del parament extern de la plataforma.

La idea de partida fou portar a terme una reintegració per anastilosi del parament de la plataforma que fou enderrocat per la retroexcavadora en els anys 60, i trobar així un punt d'equilibri entre l'estabilització/consolidació i la seva llegibilitat i difusió. Tot i així, un cop arribats al final de la campanya arqueològica es determinà que no es comptava amb la informació necessària com per poder portar a terme la present reintegració. En aquests termes i amb caràcter preventiu, el conjunt de l'equip decidí ésser prudent i limitar la reintegració a únicament dues filades. Aquestes dues filades esdevenen essencials per poder constituir una base sòlida sobre la qual construir un talús de contenció de pedra seca. Aquest talús és una mesura únicament preventiva,

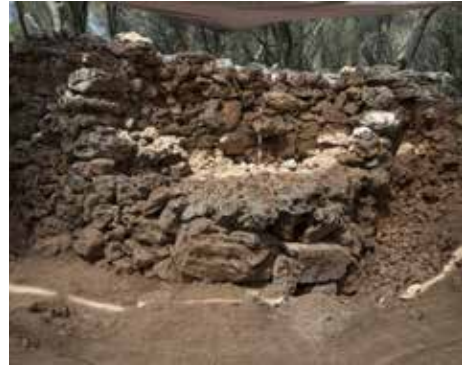
Figura 13. Resultat del procés de reintegració i consolidació del parament extern de la plataforma.

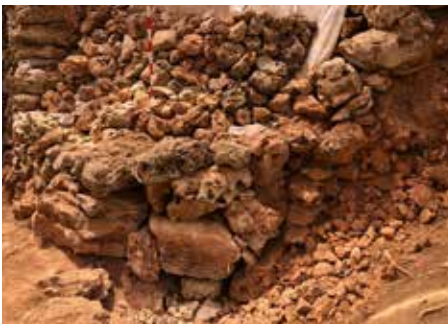
Figura 14. Resultat de la consolidació i la construcció del talús.

i totalment reversible, per tal de contenir el reble i el parament intern de la plataforma, a fi de garantir la seva conservació fins poder portar a terme una intervenció definitiva.

Paral·lelament a aquesta reintegració, han estat recol·locades totes aquelles pedres retirades del parament durant l'extracció de la soca de l'arrel. Finalment hem procedit al marcatge amb tesselles de ceràmica de totes aquelles pedres que han estat afegides que no formen part del conjunt original.

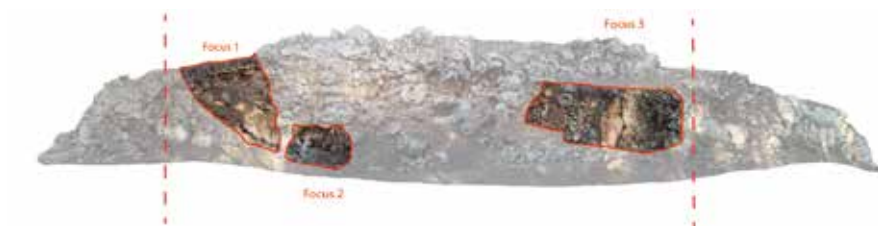
Dins de la nostra àrea d'intervenció, com ja s'ha comentat anteriorment, trobem tres focus més amb un alt grau de degradació, els quals han estat intervinguts preventivament per frenar temporalment el seu deteriorament.

Figura 15. Esquema dels focus d'actuació preventiva.

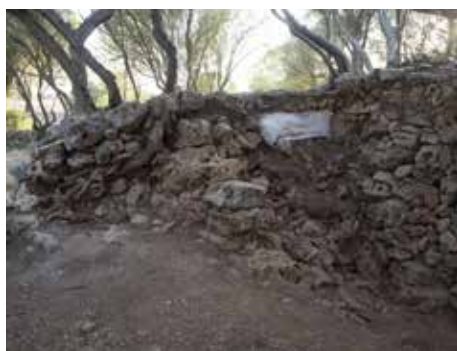
El primer d'ells és un dels punts de major afectació per les escorrenties provocades per l'acció de la pluja. En la dita zona les escorrenties han propiciat el debilitament de la part més alta, tot causant la pèrdua de reble. En aquest punt s'ha optat, com a mesura preventiva, fer una contenció amb sacs de sorra, que han estat disposats a l'àrea debilitada a sobre d'un geotèxtil. De cara a intervencions futures s'hauria de contemplar la consolidació integral del reble des de la base per garantir la seva estabilitat total.

Figura 16. Intervenció preventiva de contenció al focus 1.

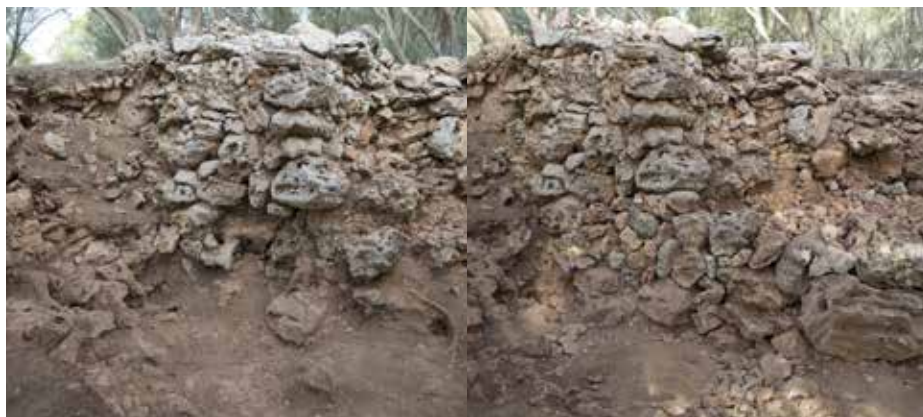
Figures 17 i 18. Abans i després de la intervenció preventiva al focus 2.

Pel que fa al segon focus de degradació, que correspon a l'extensió on es troba el bloc ciclopi fracturat ubicat a la base del parament, s'ha optat per realitzar una consolidació/contenció preventiva de pedra en sec. En tot aquell espai on es troba la fragmentació i absència del bloc, s'han disposat pedres de mida petita encaixades les unes amb les altres per reblir l'espai buit per tal de reforçar-

ho. Totes elles han estat documentades i marcades mitjançant el sistema de marcatge amb tesselles, per tal de poder diferenciar-les a l'hora de retirar-les de cara a una futura intervenció.

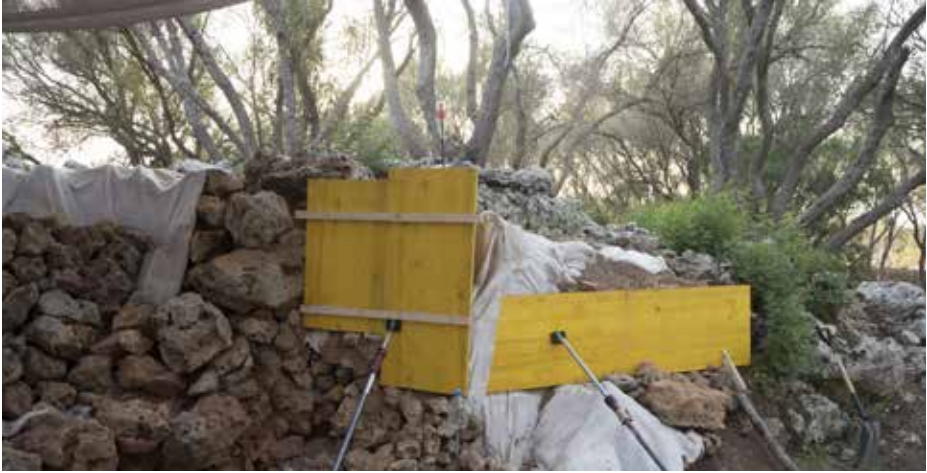
*Figura 19. Resultat de la intervenció preventiva del focus 3.*

Finalment, el tercer focus es tracta d'una altra extensió on el rebble es troba en un estat de descohesió i disgregació considerable, degut a la seva exposició directa als factors de degradació tant climàtics com biològics. És per aquest motiu que s'ha optat per prioritzar-ne la conservació preventiva i crear un mur de contenció. Per fer-ho s'han utilitzat taulers de fusta d'encofrat, així com puntals de fixació.
