## APORTACIÓN AL CONOCIMIENTO DE LA MINA «SAN MATEO» (Bunyola, Mallorca)

por Antonio MERINO  
Grup Espeleològic EST. Palma de Mallorca

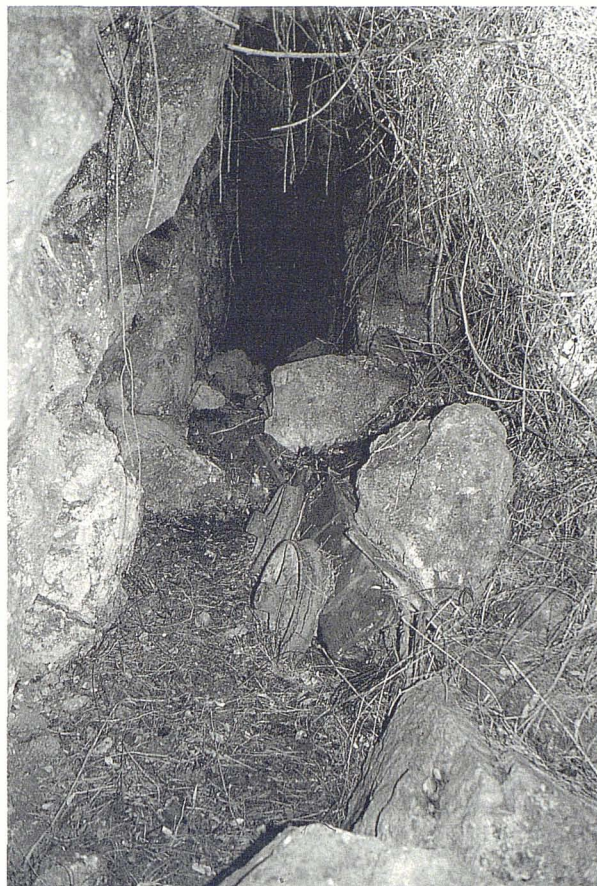
Foto 2: Inicio en el exterior de la galería de extracción situada en el fondo de la explotación (Fig. 1,A). Se aprecian los restos de una vagoneta.

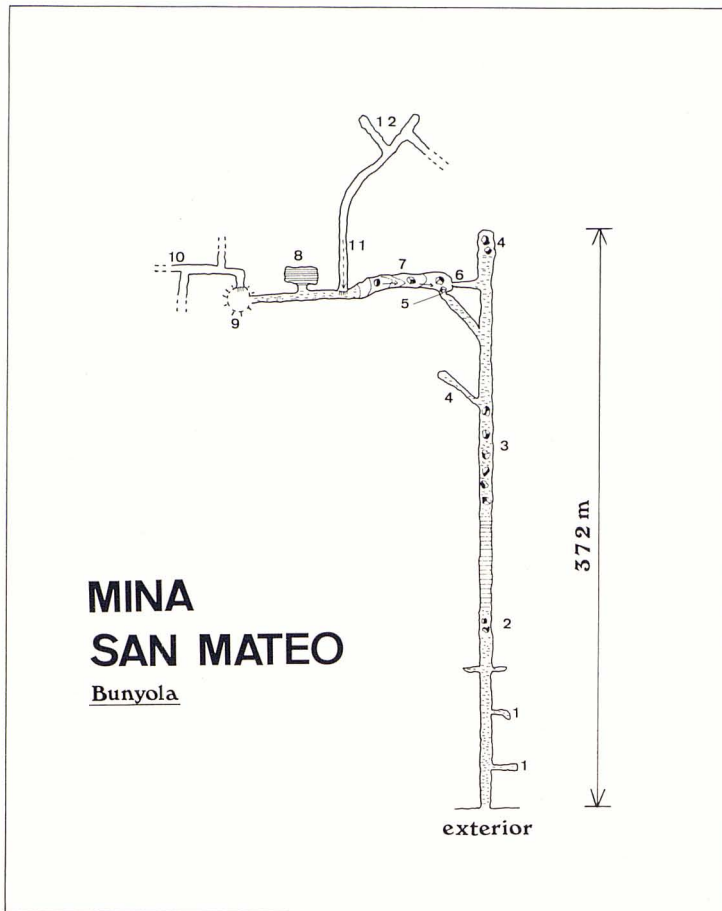
Figura 2:  
Croquis de la galería de extracción y de las labores asociadas a ella.

sas, estando la galería encajada en roca consistente, por lo cual ésta se encuentra en buen estado. Una vez acabada esta zona, toda la galería está colapsada por el derrumbe del techo y hastiales (Fig. 2,3), en esta zona el material encajante es de arcilla y yesos, de ahí su estado. Prácticamente al final de lo que fue toda esta galería nos encontramos con algunas calicatas rellenas de estéril (Fig. 2,4), y con la base del coladero principal (Fig. 2,5). A éste se accede ahora a través de un laminador y una pequeña ventana (sistema de aireación; Fig. 2,6) reforzada con maderas, estando éstas en perfecto estado debido a la potente corriente de aire que existe en este punto. Por otra parte, y unos metros antes de este punto, desviándose a la izquierda, se halla lo que fue la compuerta de salida del material desde el coladero a las vagonetas que lo cargaban (Fig. 2,5), de la cual queda hoy en día sólo un pequeño agujero que sirve de testigo de ello, siendo su paso totalmente impracticable.

El coladero es una rampa fuertemente inclinada (Fig. 2,7), encajada en materiales arcillosos, muchos de cuyos bloques colapsan y dificultan el paso. El piso se halla totalmente cubierto de colada debido a la circulación del agua procedente de la vena antes mencionada. Sobre este piso todavía se distinguen restos de tejas caídas que formaban una canal que estaba

Una vez arriba del coladero nos encontramos con una galería de techo bajo, en uno de cuyos lados nos encontramos con lo que parece ser una calderilla totalmente inundada (Fig. 2,8). Al final de esta galería hallamos un pocillo de circulación (Fig. 2,9), el cual en su tiempo estuvo provisto de una escalera de caracol de madera, de la cual se pueden distinguir restos todavía. Arriba de este pocillo se encuentran unas labores laberínticas talladas en la roca (Fig. 2,10).

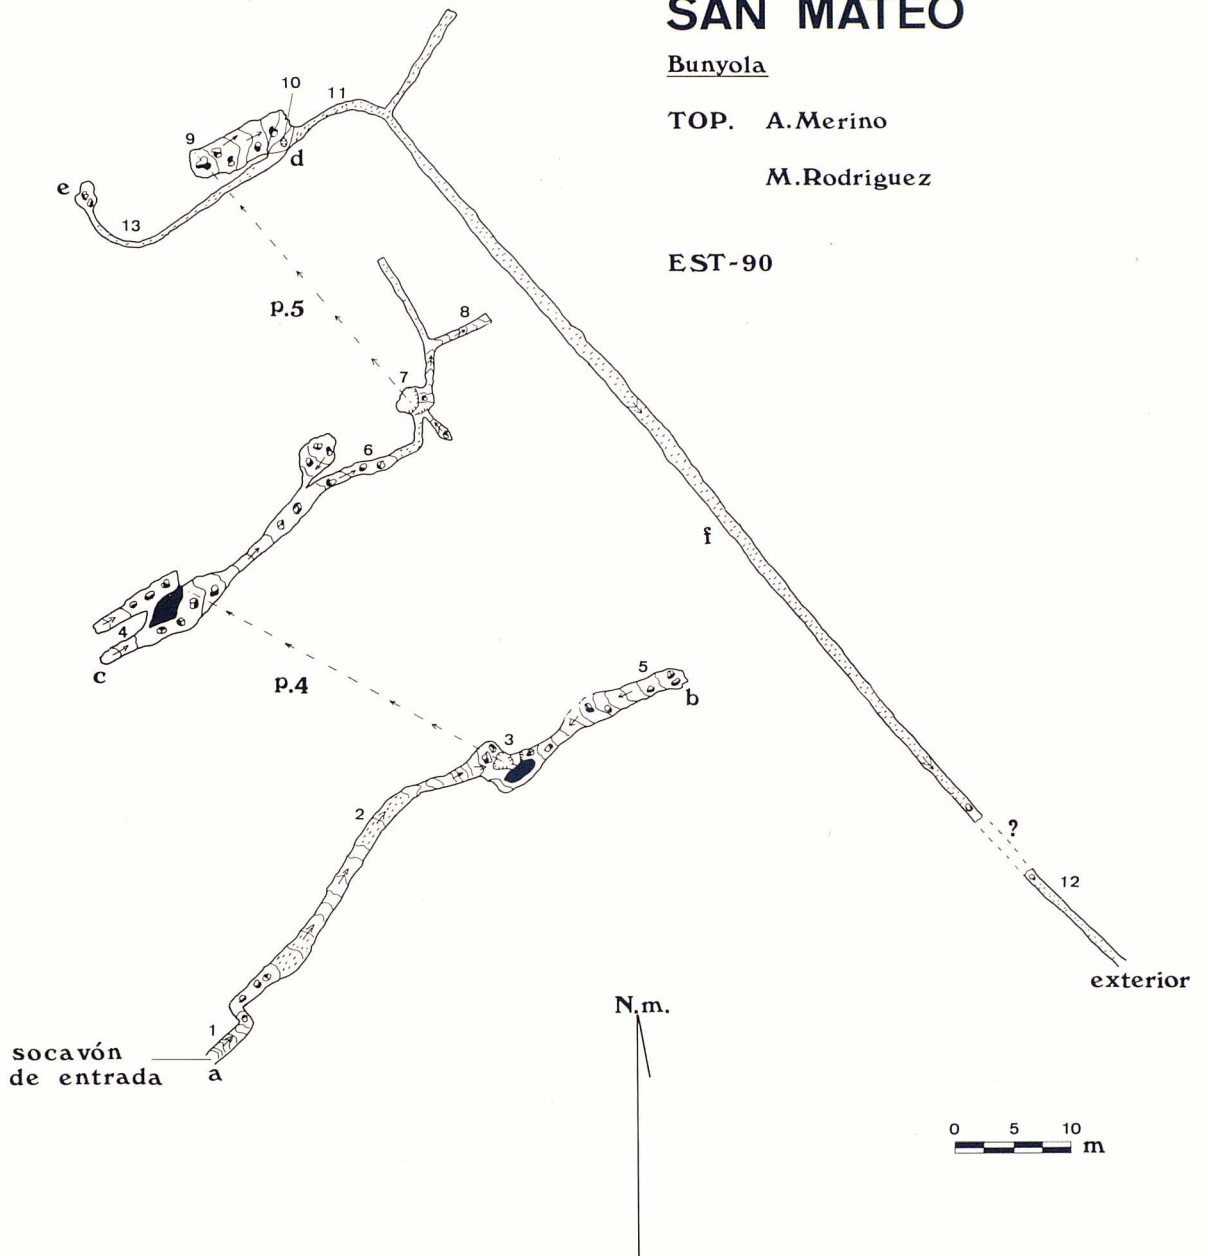
Figura 3: Topografía de los tres pisos superiores de la mina «San Mateo».

El acceso a las labores tiene lugar desde el socavón superior (Fig. 1,C), a través de una estrecha ventana, que en su tiempo debía ser una puerta de dimensiones reducidas. Esta ventana comunica (Fig. 3,1) con una rampa en muy mal estado, al final de la cual y por el lado izquierdo se accede a un pasillo muy encajonado (Fig. 3,2), que va progresivamente bajando, en algunas ocasiones por medio de rudimentarios escalones, hasta llegar a un primer pocete (Fig. 3,3). En algunos laterales de este tramo se encuentran amontonados restos de estéril en forma de rocas de tamaño regular. Una vez superado este pocete, y antes de proseguir en sentido descendente, se observan una serie de labores (Fig. 3,4), todas ellas muy reducidas, en algunas de cuyas paredes se observan bolsadas o pequeños filones de galena. Se puede apreciar también el sistema que tenían de beneficiar estos pequeños acúmulos de galena. El laboreo era llevado a cabo con martillo y cincel, arrancando de las paredes todo el mineral que aparecía. En una de éstas se observa la pared materialmente «arañada» por este laboreo. En otra zona de este pocete (Fig. 3,5), y en sentido ascendente se alcanza el final de lo que es la

gran grieta que desde el punto de entrada fue aprovechada para iniciar los trabajos de profundización de las labores. Continuando con el descenso, y a través de un corredor lleno de piedras (Fig. 3,6) muy irregular, se llega al segundo pocete (Fig. 3,7), el cual se encuentra cubierto por una bóveda, en la que se aprecia lo que debió ser un enorme agujero que comunicaba con labores algo más superiores, pero que posteriormente fue taponado con estéril, estando todo el sistema en un equilibrio más que inestable. En uno de los lados de la boca del pocete se observan una serie de labores, una de las cuales (Fig. 3,8) y en forma de rampa descendente, alcanza prácticamente la base de este segundo pocete. Una vez en la base de éste (Fig. 3,9), se puede ver un caos de bloques arcillosos con yeso, a través de los cuales se accede a un rellano algo mejor conservado, donde se aprecian los siguientes detalles. En la Figura 3,11 el acceso a una importante galería de 81 m. de longitud, la cual está interrumpida por un hundimiento. Al otro lado de este derrumbe se halla el tramo final de esta galería que comunica ya con el exterior, de 11 m. de longitud (Fig. 3,12). Se desconocen los metros de galería que están hundidos, pero se está trabajando en ello. Justo al lado contrario del rellano antes mencionado se encuentra una galería de unos 22'5 metros de recorrido toda ella fortificada con mampostería y rocas, que no lleva a ningún lado (Fig. 3,13).

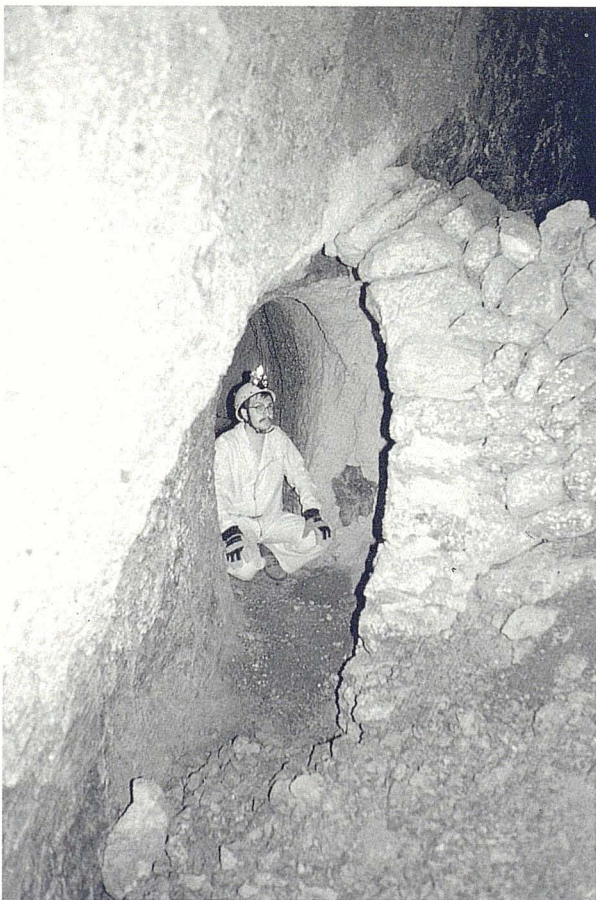
Foto 3: Inicio de galería donde se aprecia la fortificación de la misma mediante mampostería y piedras. Esta galería corresponde a la que aparece en la Fig. 3,13.
