SON OMS: EL SANTUARIO TALAYOTICO, SU TRASLADO Y REPOSICIÓN

G. ROSSELLO-BORDOY

En este trabajo atenderé únicamente al estudio de uno de los monumentos de este conjunto: El santuario cuadrangular, insistiendo básicamente en el problema que planteó su traslado y su ulterior reposición. Del conjunto de Son Oms este monumento es el único que pudo salvarse de la destrucción.

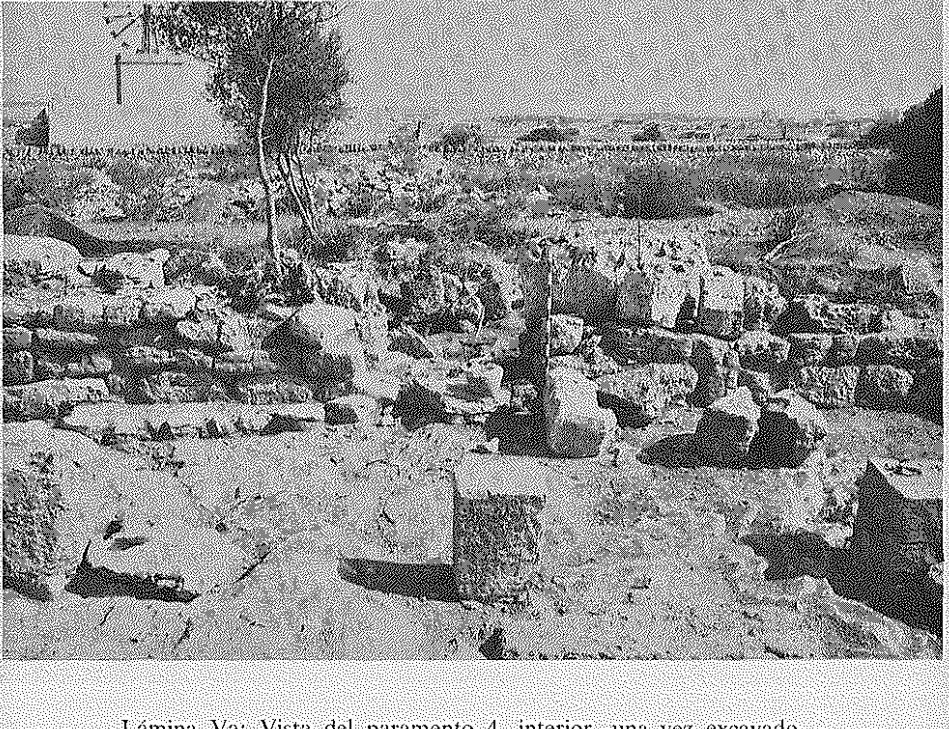
la puerta de acceso y a la fachada era muy burdo, contrastando con la técnica utilizada en el resto de los paramentos exteriores. (Lámina V a)

Lámina Va: Vista del paramento 4, interior, una vez excavado.

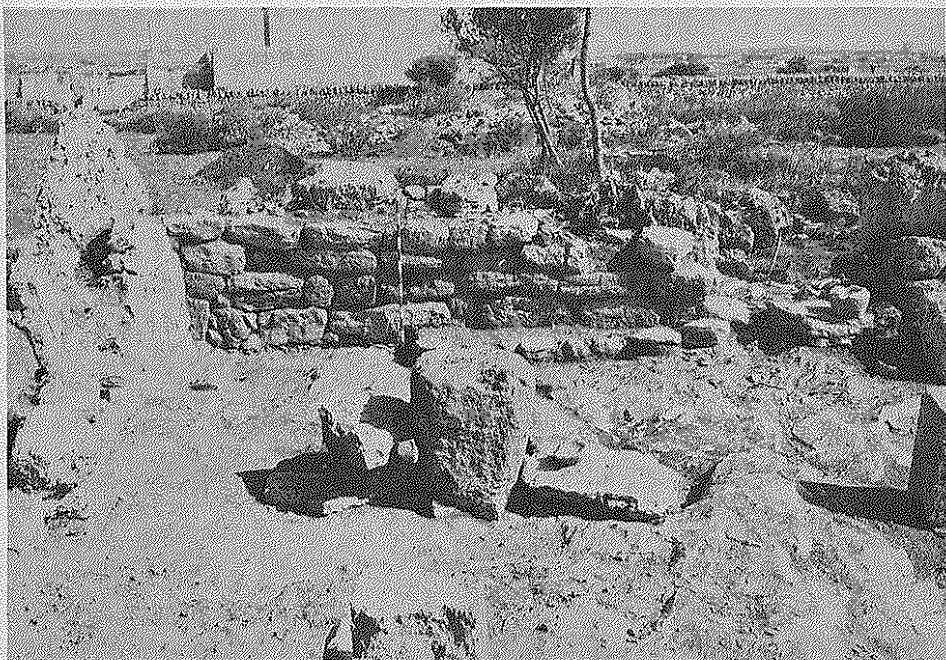
Las zonas reconstruidas siguen una técnica totalmente contrapuesta: hiladas paralelas de bloques regulares, regularmente bien cortados. Detalle que puede apreciarse perfectamente en la inserción del muro E-F donde las dos técnicas quedan bien patentes, en el muro G que conserva parte de la técnica primitiva y en contacto con el muro H el sistema más moderno de hiladas paralelas. (Lámina V b).

Lámina Vb: Detalle del paramento 4, posible restauración de época romana.

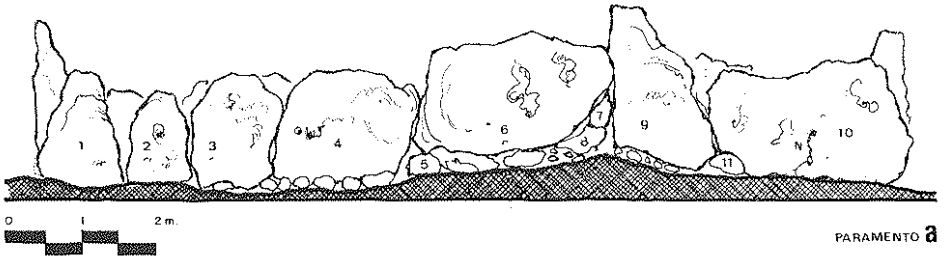
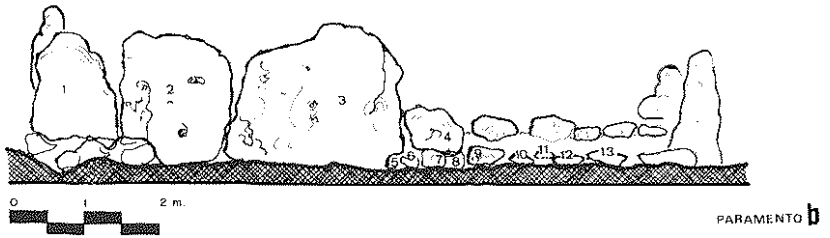
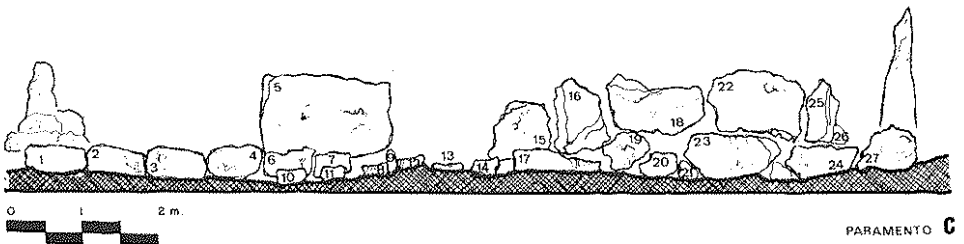
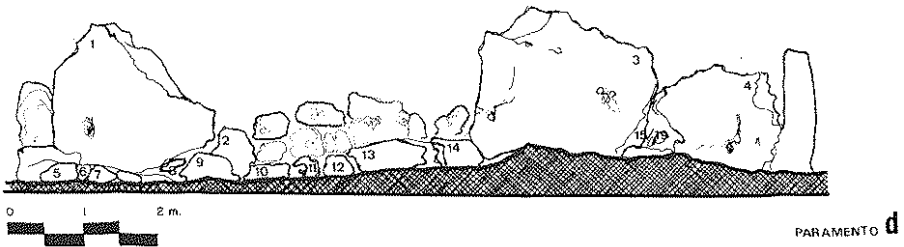
Figura 3: Paramentos exteriores del Santuario (Dibujo F. Soberats Liegay)

El bloque B-1 había sufrido un desplazamiento de unos 45° hacia el exterior debido al empuje de las raíces de un acebuché, y su asentamiento no podía determinarse con exactitud.

Bloque B-3 roto en uno de sus extremos asentados sobre la roca.

Bloque B-4 partido por la mitad.

El bloque D-3, único que resultó partido al procederse a su traslado, se hallaba asentado sobre la roca.

En el paramento C se perdieron los bloques (C-19 y C-26), si bien fue posible reponer parte de los bloques situados en el extremo Sur que al realizar la excavación se hallaban caídos. El paramento D fue recuperado en su totalidad, con rotura del bloque D-3 que fue recompuesto, soldando sus diversos elementos.

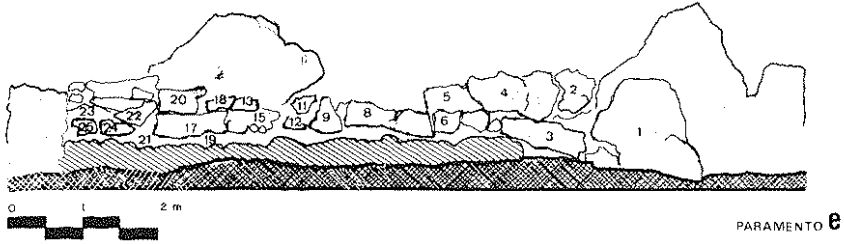
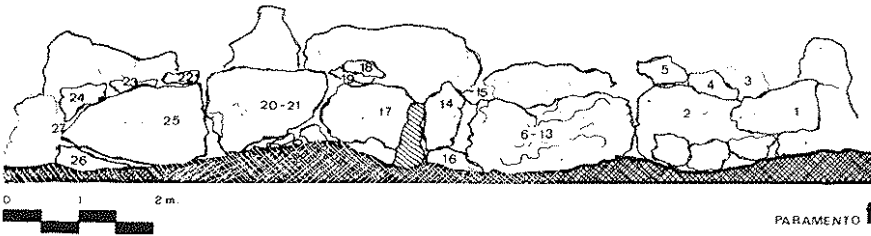
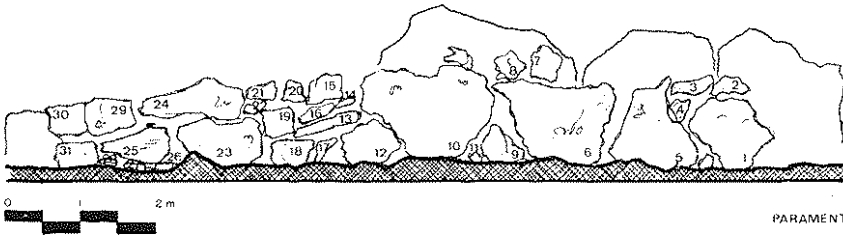
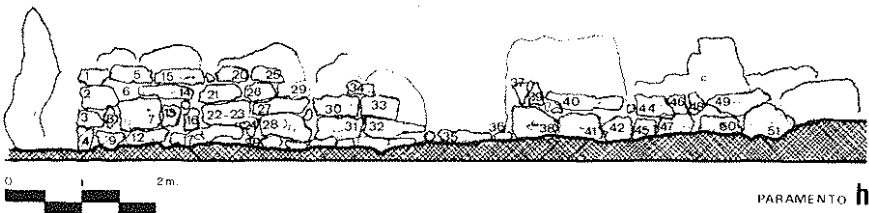
Figura 4: Paramentos interiores del Santuario (Dibujo F. Soberats Liegay).

Destacaba por su tamaño el bloque E-1 que se desintegró totalmente y tuvo que ser sustituido, el resto se pudo reaprovechar casi totalmente, pero muchos de los bloques colocados durante la restauración romana, al ser de arenisca aparecieron partidos.

Esto se observaba en los bloques E-4 y E-8 (partidos en 2) E-15, E-16 y E-17 que en principio formaron uno solo, E-21 exfoliado en tres trozos y E-22, E-23, E-24 y E-25 que primitivamente formaron un solo bloque. La existencia del banco en el ángulo Norte dificultaba el estudio del asentamiento de los bloques que formaban la hilada inferior, pero se pudo observar que, por lo general, estos se hallaban en contacto directo con la roca base, en especial se apreciaba esta circunstancia en los bloques E-1, E-3, E-8 y E-19.

Era uno de los más afectados por los acuartecimientos y presentaba en su parte central una reparación antigua muy tosca.

F-1: Grande. Roto. Inaprovechable. Parte del mismo quedaba oculto por el paramento E.

F-2: Grande. Partido en varios trozos de difícil recuperación.

F-5: Tamaño regular, partido en dos fragmentos.

F-6: Tamaño regular, partido en unos 8 fragmentos. Posiblemente formó parte del bloque F-2.

F-13: Tamaño grande. Asentado sobre cuatro fragmentos sin numerar que primitivamente formaron parte del bloque y debido a la presión se desgajaron del núcleo original.

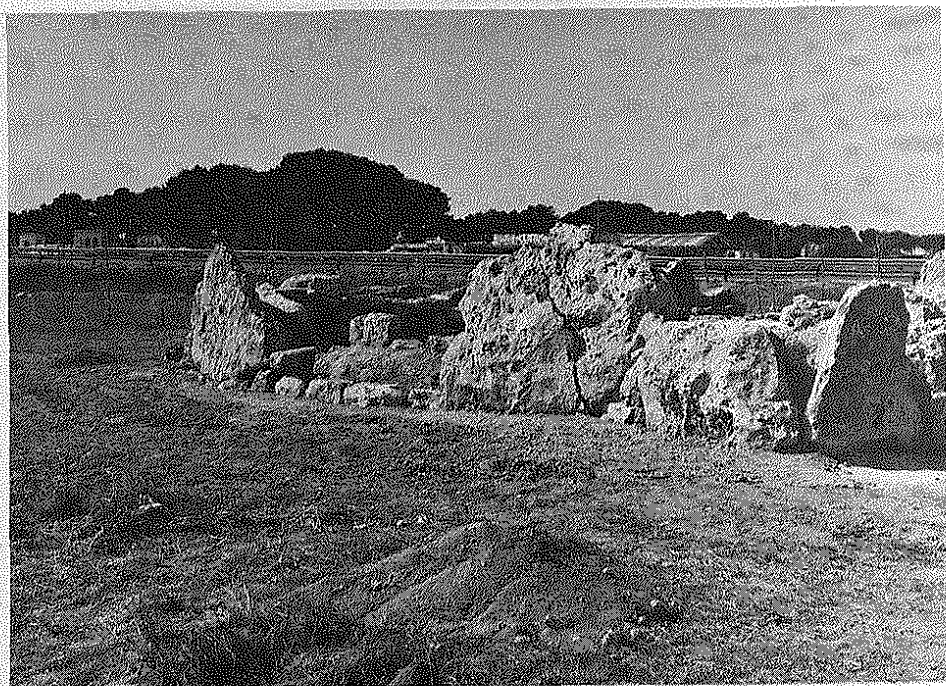
Lámina VIb: Paramento D, exterior, en un nuevo emplazamiento.

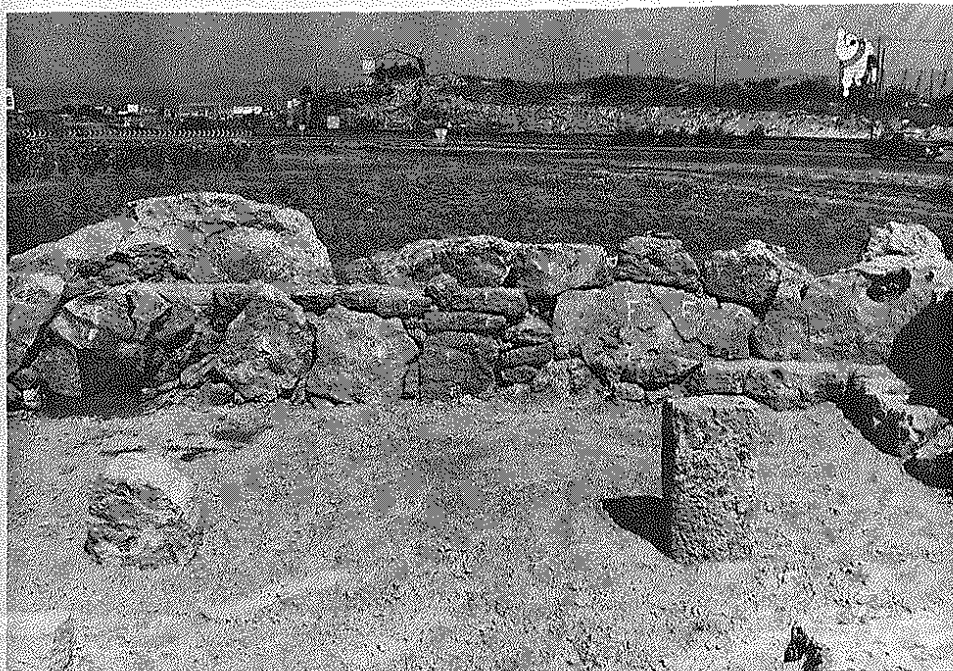
Lámina VIIIa: Paramento F, interior, una vez repuesto a su nuevo emplazamiento.

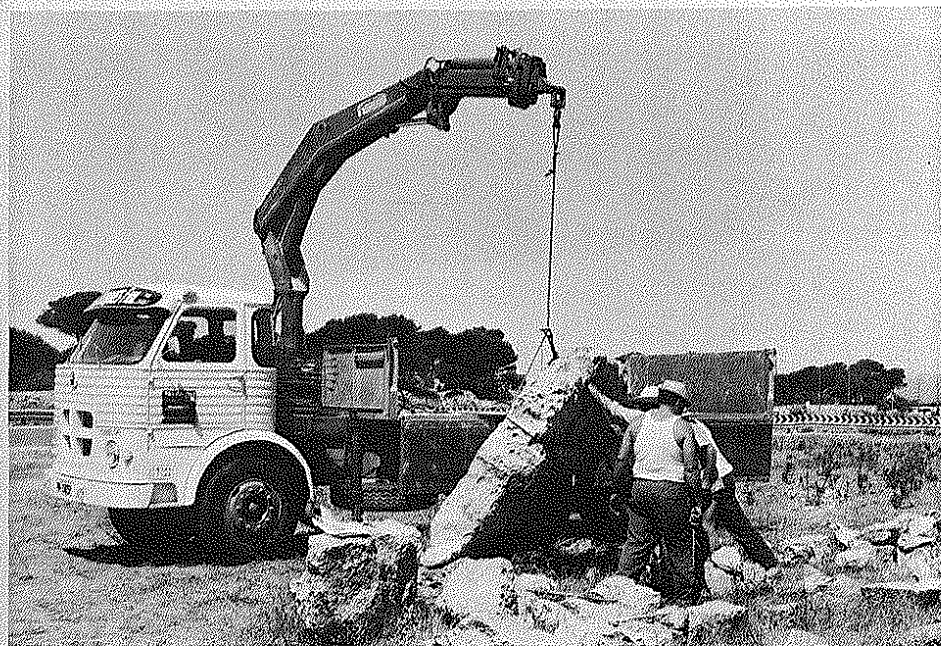
Lámina VIIIId: Reparación del bloque nº 3 del paramento B en su nuevo emplazamiento.

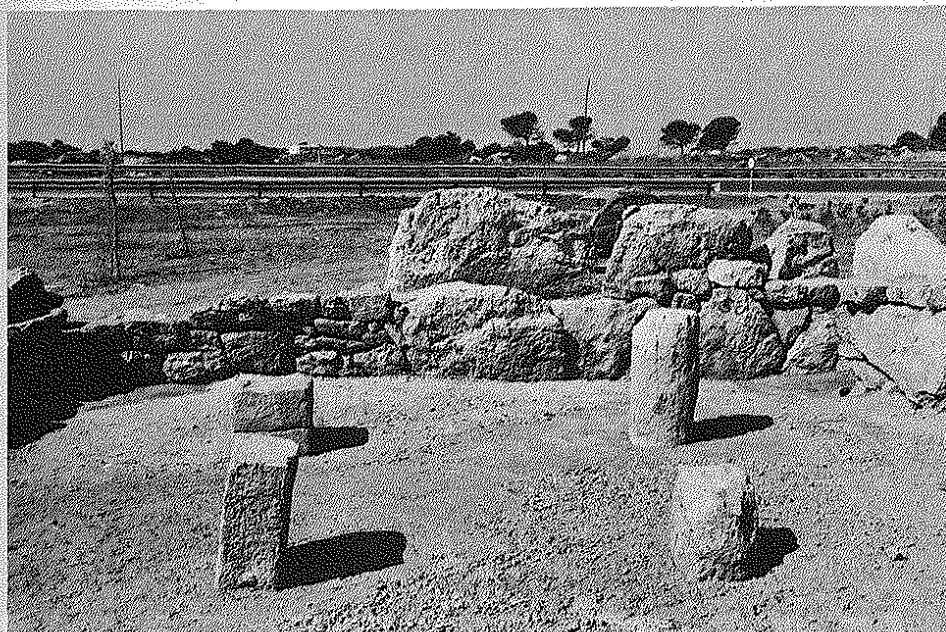
Lámina IXa: Detalle del interior del santuario, corregida su repación en el nuevo emplazamiento.
