## LA GESTIÓN DEL SISTEMA PLAYA-DUNA DE S'AMARADOR (PARC NATURAL DE MONDRAGÓ, SE DE MALLORCA)

José A. MARTÍN-PRieto<sup>1</sup>, Jaume SERVERA<sup>1</sup> y M. Àngels RAMOS<sup>2</sup>

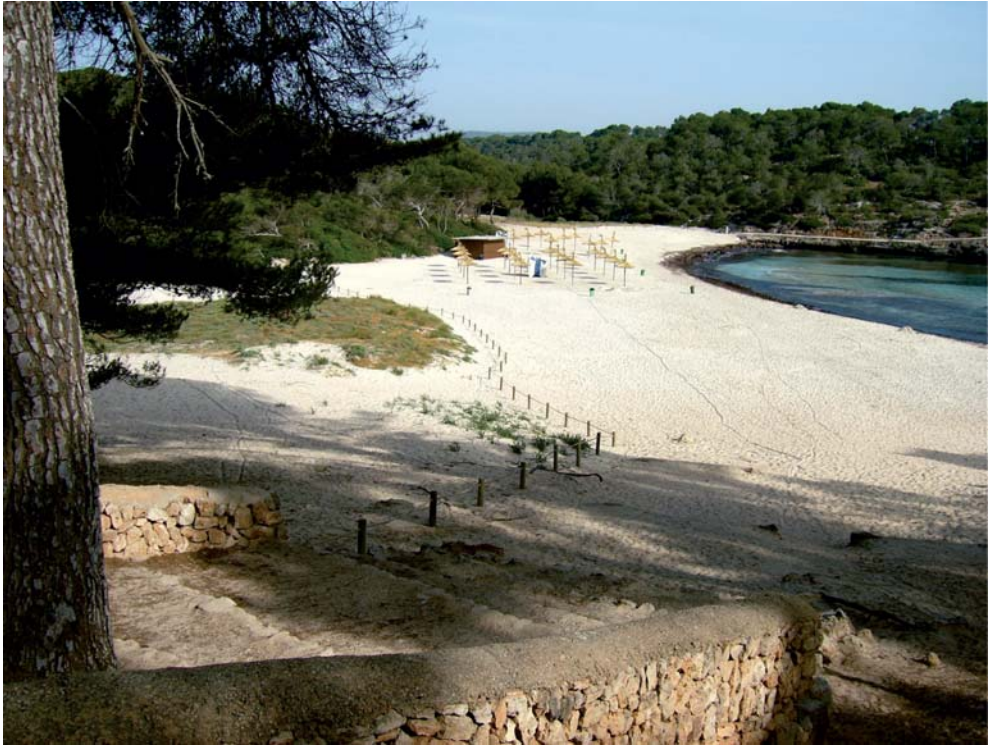
Figura 2. Vista parcial de la playa de s'Amarador. En primer término se observa el principal acceso a la playa; en el centro y fondo, la *foredune* meridional y el kiosco-bar respectivamente.

El otro punto negativo lo constituye el kiosco-bar situado en la mitad de la playa, que favorece por su situación procesos y formas erosivas que se manifiestan en una aceleración del flujo eólico que aumenta el transporte de sedimento hacia el interior y fuera del sistema, dando lugar a una pérdida en el balance sedimentario.

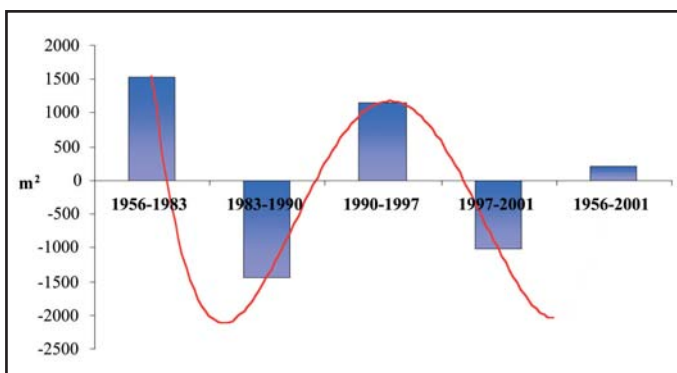
Figura 3.

Sin embargo, el trabajo de campo nos permitió observar una pérdida importante de volumen de playa, que se hace evidente en el afloramiento del sustrato rocoso o mediante una ampliación de los afloramientos ya existentes, especialmente en ambos márgenes de

Evolución de la superficie de playa entre las diferentes líneas de costa.

la playa. Esta situación obedece fundamentalmente a la presión antrópica ejercida sobre el sistema, ya que ambos extremos constituyen los principales accesos a la playa.

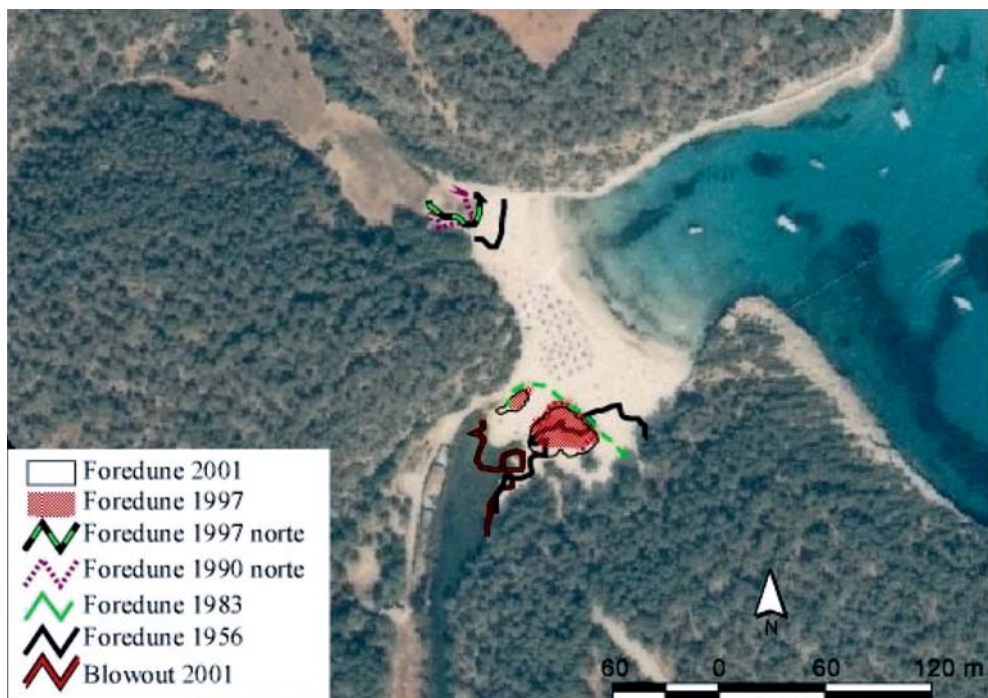
El periodo que fue analizado es el mismo que para la línea de costa (1956-2001). Su evolución histórica a partir de la fotografía aérea nos permitió comprobar cómo la superficie ocupada por estas primeras acumulaciones arenosas en el límite superior de la playa presentaba un claro retroceso. Esta tendencia en el tiempo repercutía en una importante desestructuración tanto morfológica como de la vegetación que colonizaba del cordón dunar, proceso que conjuntamente desembocaba en la progresiva desaparición de las mismas *foredunes*.

En general, el resultado ha sido una importante reducción de la superficie que ocupaban las *foredunes*, hasta quedar actualmente totalmente aisladas y compartimentadas en dos sectores (Fig. 4). Este hecho obedece a varios factores: por un lado es consecuencia del efecto natural erosivo del propio torrente de s'Amarador y, por otra parte, resulta tanto de la presión antrópica ejercida por los usuarios para acceder a las áreas de picnic que se sitúan detrás de la duna, como del hecho de ser la zona principal de acceso a la playa desde el parking, todo ello unido a la falta de control hacia los usuarios. Esto ha dado lugar a la pérdida de cobertura vegetal, a partir de la cual se han desarrollado importantes canales de deflación que incrementan el déficit en el balance sedimentario.

Figura 4. Evolución de la *foredune* desde 1956 hasta el 2001.

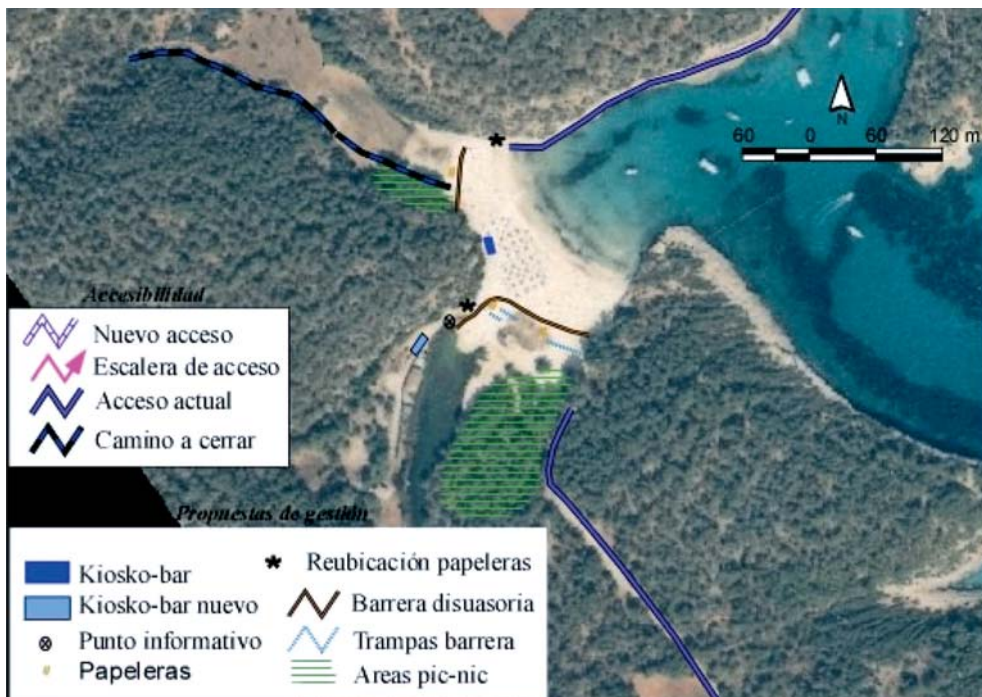
Figura 5. Propuestas de gestión y reordenación de servicios para la playa de s'Amarador.

Reordenación del servicio de restauración. Ya se explicaron anteriormente los problemas que genera el kiosco-bar, por lo que se considera necesaria su reubicación en una zona menos sensible, de tal manera que no perjudique los procesos naturales. La zona que se propuso se sitúa en el camino que accede a la playa y junto al afloramiento rocoso.

Reordenación del servicio de playa: papeleras. Las tres papeleras situadas al pie de la foredune deben ser retiradas de su emplazamiento y ser reubicadas en los diferentes accesos a la playa donde su impacto es menor.

Reubicación de las áreas de picnic. Su situación y su uso intensivo favorecen los procesos de erosión, desestructuración y degradación del sistema. Por ello se propone eliminar su uso y recomendar su reubicación en otras zonas fuera de sistema playa-duna, donde este tipo de actividad tenga una repercusión menor o menos impactante. Así, se proponen dos nuevas áreas, una próxima al acceso desde la escalera que accede a la playa y la otra junto al camino que transcurre paralelo a la zona húmeda, junto al afloramiento rocoso.

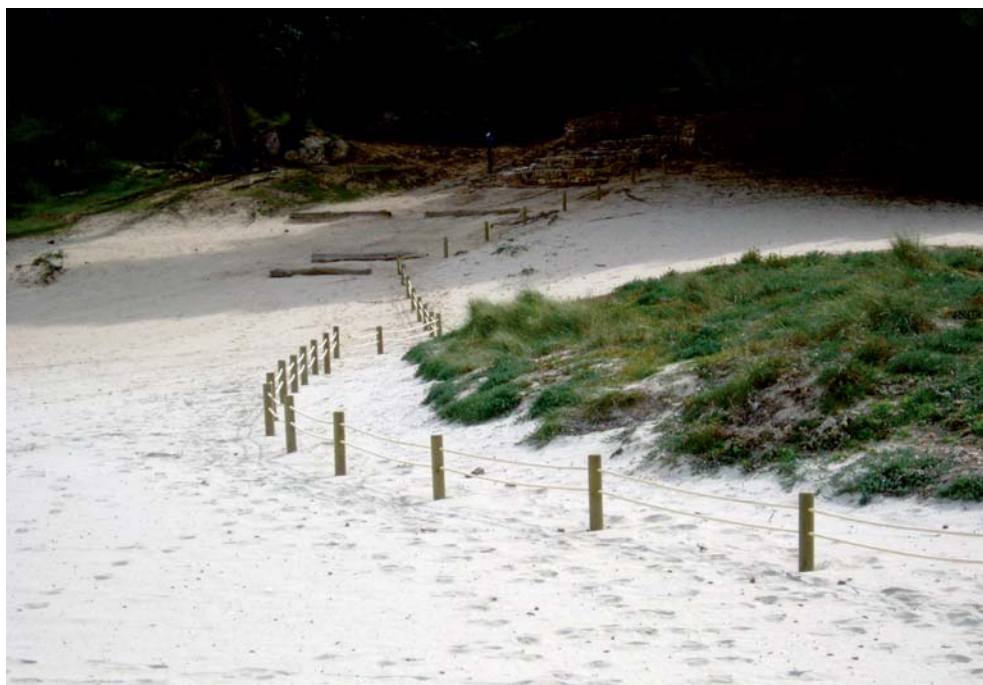
Figura 6. Ubicación de la barrera disuasiva frente a la *foredune*. Al fondo el principal punto de acceso desde el parking.

se colocaron a una equidistancia de 2 m, enterrando en la arena 80 cm y dejando fuera 60 cm, unidos entre sí por dos cuerdas. Su función, junto con la señalización informativa también instalada en primavera, es la de disuadir el paso de personas a las zonas donde se llevará a cabo la estabilización del frente dunar (Fig. 6).

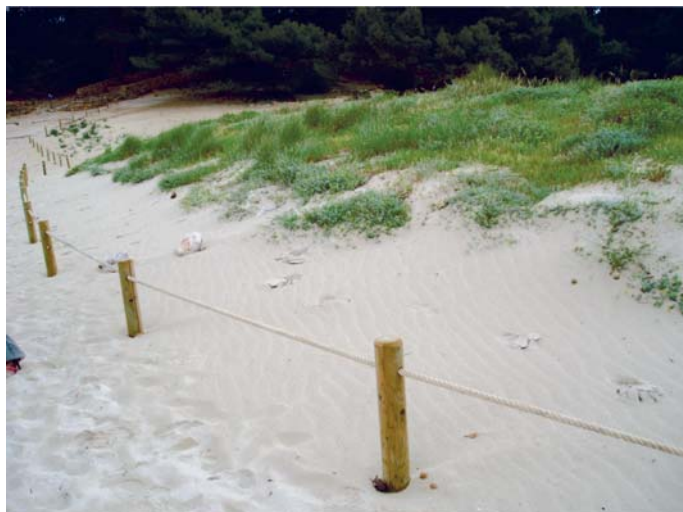
Figura 8.

En primer término, recuperación del talud de la duna; al fondo se puede observar la presencia de lirios de mar detrás de la barrera disuasiva.

Todo lo expuesto anteriormente ha permitido que, a pesar de no estar instaladas las trampas-barrera, el sistema haya recuperado aspectos naturales a un ritmo sorprendente. Se ha podido observar una mayor extensión de *Lirios de mar* (*Pancratium maritimum*) y cómo las dunas embrionarias, próximas al cerramiento, ayudaban a restablecer el perfil de erosión de la parte del talud frontal de la *foredune* (Fig. 8).

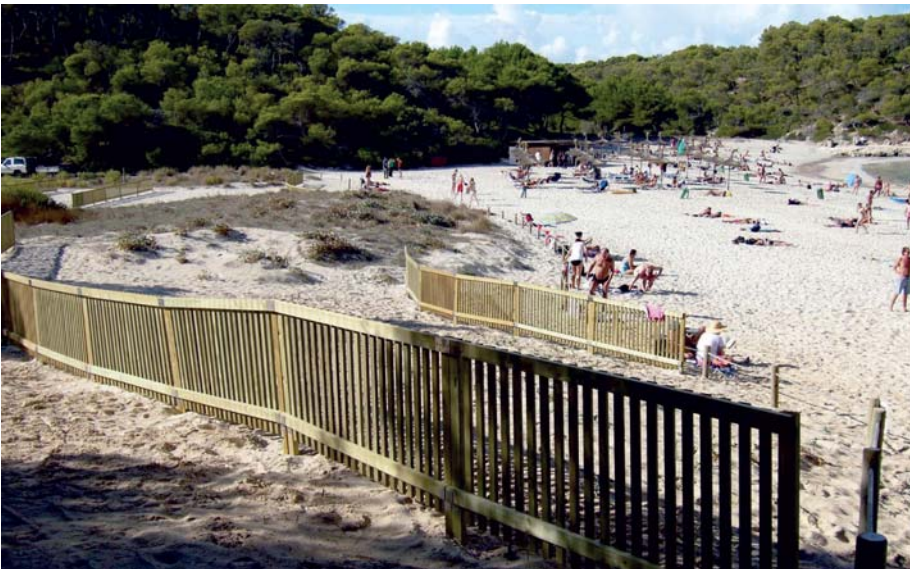
Figura 1. Aspecto general de la *foredune*, mostrando las diferentes técnicas de gestión llevadas a cabo en este sector de la playa, consistentes en la instalación de trampas sedimentarias y un cordón disuasivo en el frente de la misma. En segundo término se puede apreciar el kiosco-bar.
