# Diagnosís geomorfológica y gestión territorial litoral en el marco del proyecto LIFE-RENEIX

Agustí Rodríguez<sup>1</sup>, Irene Estaún<sup>2,3</sup>, Joan Solà<sup>2</sup>, Mireia Comas<sup>2</sup>, Pere Fraga<sup>2</sup> y Eva Cardona<sup>2</sup>

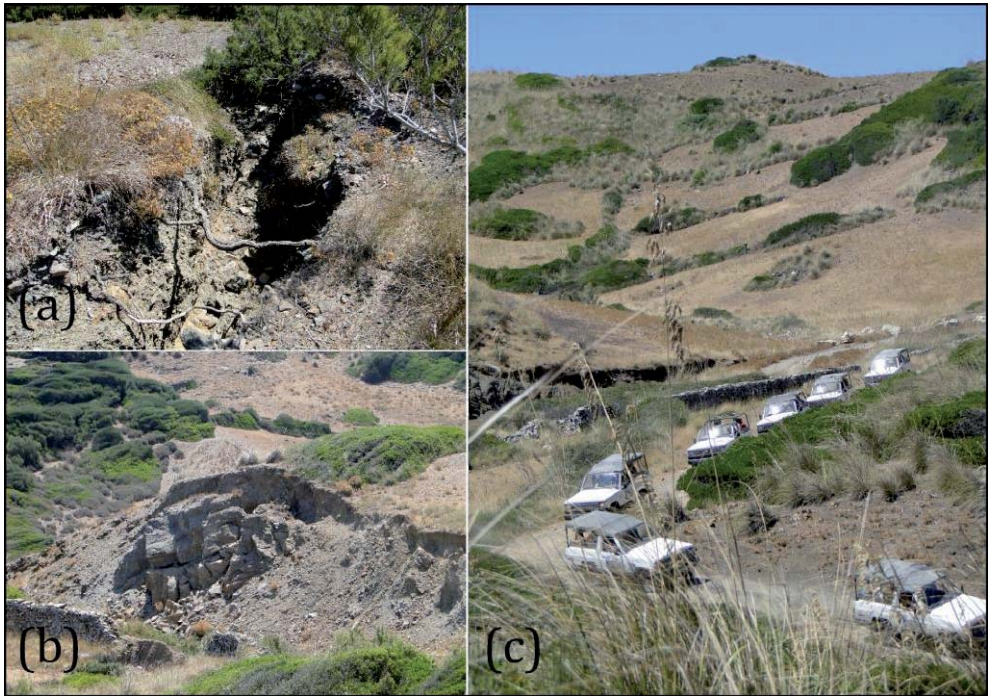
**Figura 1.** Ejemplos de la alteración del medio físico en el Macizo de Binimel·là; (a) Cárcavas, (b) inestabilidades en taludes antrópicos y (c) prácticas incontroladas con vehículos motorizados.

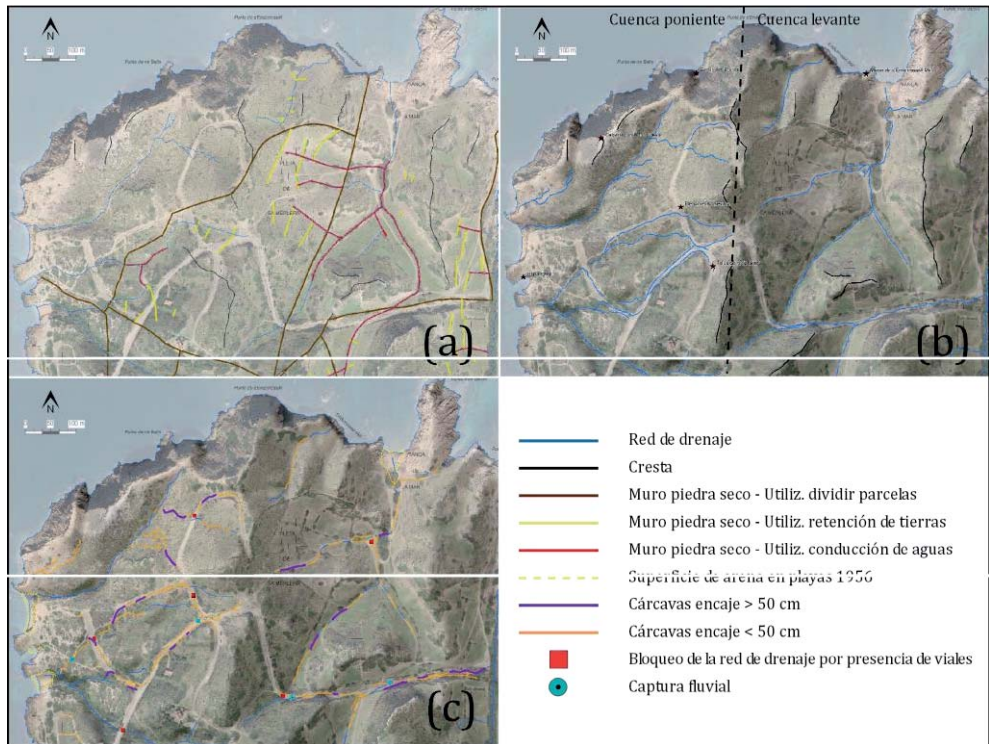
Los cursos fluviales se encontraban muy influenciados por la presencia de los viales de la urbanización fallida. La apertura de estos accesos rodados implicó la alteración de los trazados naturales de la red de drenaje, de su longitud y pendiente, además de la superficie de la cuenca, resultando la presencia de áreas donde se incre-

**Figura 3.** Consecuencias de la alteración de la red de drenaje en el Macizo de Binimel·là. (a) Geomorfología original superpuesta a la ortofoto-imagen actual; (b) Geomorfología previa a la intervención en el marco del LIFE+RENEIX; (c) Efectos de la red de drenaje inestable sobre el medio geológico.

mentaba la capacidad erosiva del agua superficial por mayor capacidad de incisión lineal de los torrentes y que implicaba la formación de cárcavas. Estos procesos eran habituales principalmente en los viales construidos paralelamente a la red de drenaje natural, que a la práctica, provocaron una reducción del perfil longitudinal y un aumento de su pendiente, incrementando su capacidad erosiva. Por otro lado, la presencia de viales perpendiculares a los cursos superficiales provocaron la aparición de bloqueos de la red de drenaje, implicando la modificación de sus dinámicas sedimentarias e incrementando también los procesos erosivos que especialmente se traducían en importantes inestabilidades en los márgenes de los accesos rodados. Los bloqueos condujeron a que algunos torrentes aumentaran su área de influencia, originando unos procesos de captura fluvial que incrementaban la superficie de unas cuencas y a su vez anulaban completamente a otras. Unos procesos que se daban de manera incontrolada, provocando la aparición de numerosos flujos de agua en función de la disposición de los viales. Además, la alteración de la escorrentía superficial por la presencia de viales transversales implicó también la existencia de áreas donde disminuyó la llegada del sedimento terrígeno que contribuía al mantenimiento de pequeñas playas de arena como el caló de s'Enderrossall. La reducción del área de las cuencas fluviales, motivada preferentemente por varias capturas de los cursos fluviales en su cabecera, provocaron que una parte de la cuenca fuera desviada hacia otra, transformando su dinámica sedimentaria (Fig. 4).

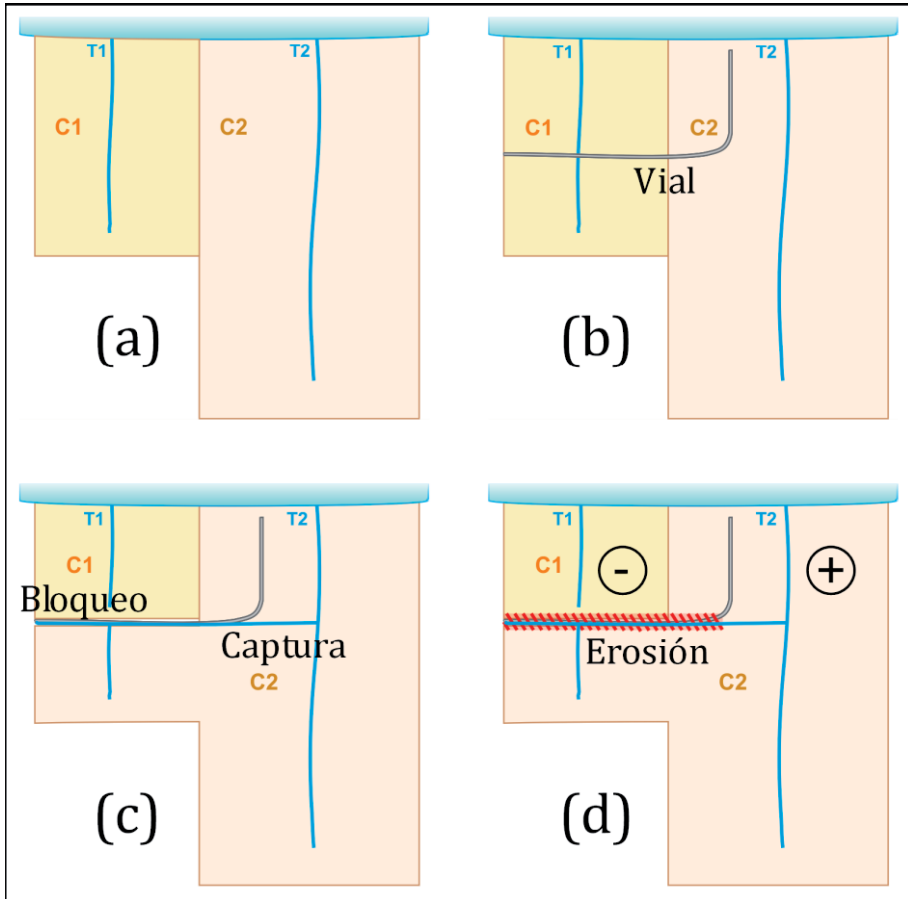
**Figura 4.** Procesos geodinámicos resultantes de la construcción de los viales de la fallida urbanización de Binimel·là; (a) Equilibrio natural de las redes de drenaje T1 y T2 en dos cuencas supuestas C1 y C2; (b) Construcción de viales, (c) Bloqueo de T1 y desvío (captura fluvial) de su escorrentía hacia C2 por efecto del vial e incremento del área de influencia de C2; (d) Aparición de intensos fenómenos erosivos a lo largo de la nueva red y variaciones en la llegada de sedimento, disminuyendo en C1 y aumentando en C2.

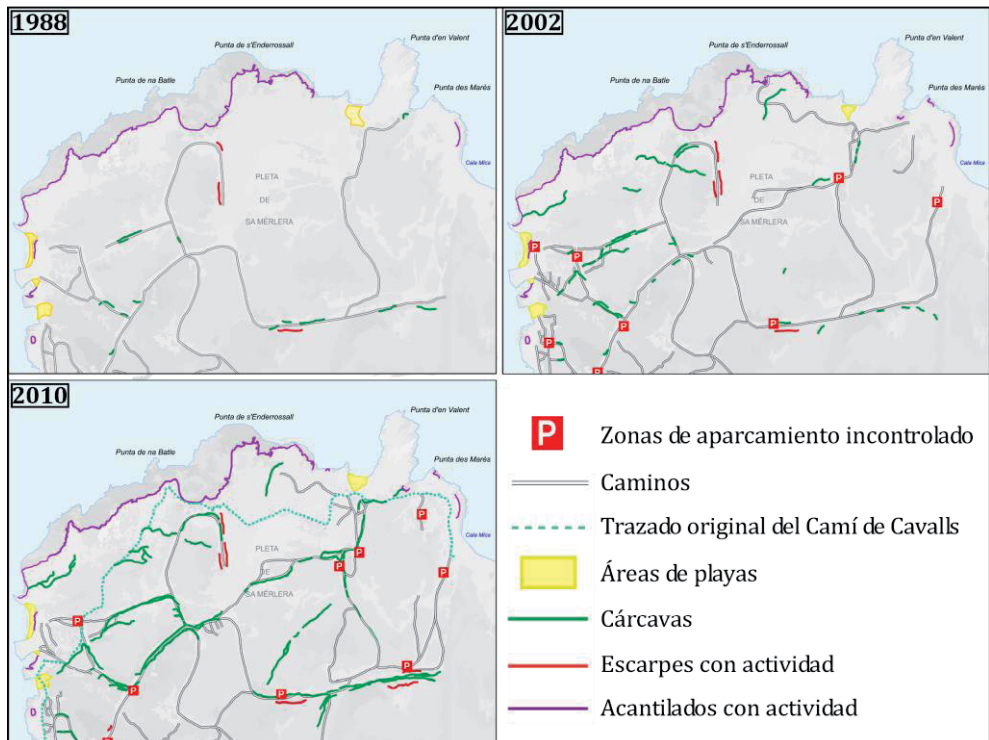
asociadas especialmente a la construcción de los accesos rodados. Se detectan escarpes con indicios de actividad, la aparición de cárcavas, reducciones areales de arena en algunas playas y especialmente procesos de captura fluvial, de los cuales el más significativo provocó el desvío de la escorrentía que originariamente se dirigía a la playa del caló de s'Enderrossall hacia cala Mica.

Las fotografías aéreas siguientes, no muestran cambios remarcables en la formación de nuevas cárcavas o en la aparición de nuevas inestabilidades en los escarpes. En cambio, en el año 2002 se detecta un cambio sustancial respecto a las anteriores. La intensa presión de viales, abiertos para desarrollar prácticas con vehículos motorizados, para alcanzar zonas incontroladas de aparcamiento más cercanas a las playas o acortar su camino de acceso junto a la aparición de senderos producto del paso descontrolado de peatones, se traducen especialmente en un considerable incremento de cárcavas. En 2010 se produce un espectacular incremento de la erosión, tanto por parte del drenaje, como para el asociado al tráfico rodado incontrolado.

**Figura 5.** Evolución histórica representativa de los principales efectos de degradación en la zona de estudio motivados fundamentalmente por la actividad antrópica.  
**Figure 5.** Land degradation history associated to the human impact at the study site. .
