# EVALUACIÓN DE LA VULNERABILIDAD DEL LITORAL NOROESTE DE LA PROVINCIA DE CÁDIZ FRENTE A LA EROSIÓN

**RESUMEN:** En el presente trabajo se analiza la vulnerabilidad a la erosión de la costa noroccidental de la provincia de Cádiz, entre Sanlúcar de Barrameda y Rota. Se han utilizado dos vuelos fotogramétricos para reconstruir la evolución de la línea de costa entre 1956 y 2001. También se ha recopilado información sobre actividades humanas y usos de la costa. La vulnerabilidad costera a la erosión se ha estimado mediante la combinación semicuantitativa de las tasas de retroceso y los diferentes tipos de usos. Los resultados muestran que más de un tercio del litoral estudiado se encuentra en situación de riesgo, cuya alta vulnerabilidad en general se debe a la combinación de altas tasas de erosión (entre 1,5 y 3 m/año) con usos urbanísticos o agrícolas. También se ha calculado la localización que tendrá la línea de costa en los próximos 15 años de mantenerse la actual tendencia erosiva, resultando en un retroceso que afectaría a diversos asentamientos y complejos turísticos de la zona. Las actuales medidas de defensa costera, consistentes básicamente en revestimientos, deberían sust

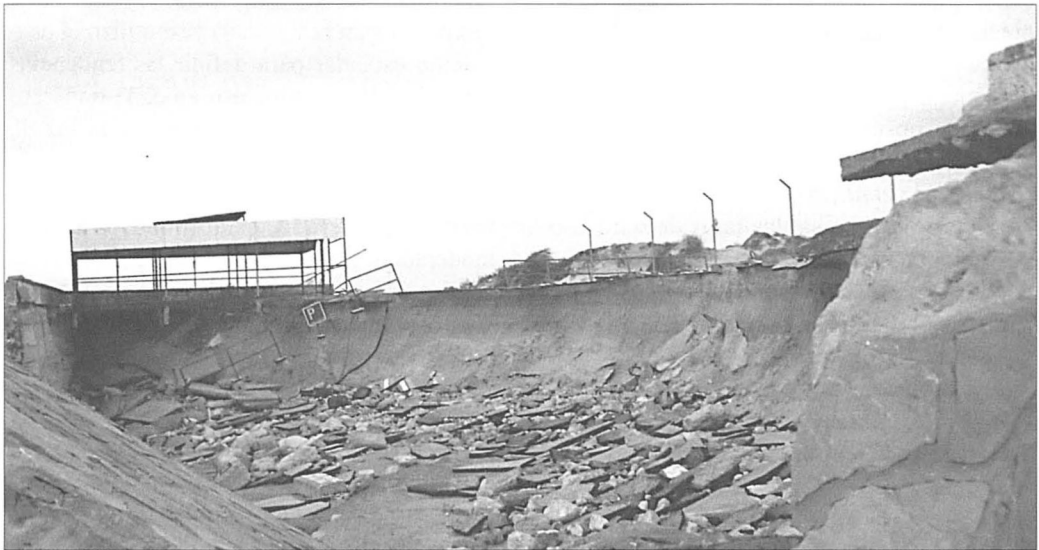
Figura 3. Colapso de un aparcamiento costero debido a procesos de erosión cerca de Punta Candor.

temporada o infraestructuras turísticas amenazadas de colapso inminente (Figs. 2 y 3). Por otro lado, en los municipios de Chipiona y en Rota se construyeron dos pequeños espigones, así como un rompeolas sumergido en Chipiona para bloquear el transporte sedimentario longitudinal y provocar la acumulación de arena en playas urbanas regeneradas artificialmente (Anfuso *et al.*, 2001).

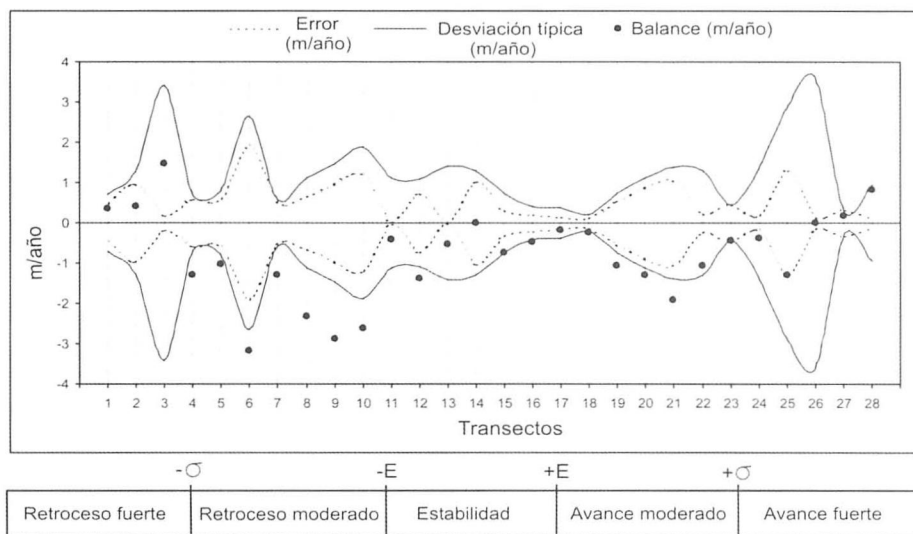
Figura 4. Tasas de avance/retroceso obtenidos en los 28 transectos para el periodo 1956-2001. Con líneas discontinuas se han representado los errores (E) asociados a las mediciones fotogramétricas. La línea continua representa la desviación estándar ( $\sigma$ ) de las tasas obtenidas.

La comparación de los resultados obtenidos requiere unificar los datos utilizando variables y unidades de medida objetivas y suficientemente representativas. Para ello se eligieron dos parámetros (Fig. 4): por un lado, el error calculado en la

determinación de las tasas de avance/retroceso para el periodo considerado (1956-2001), y por otro la desviación estándar de las tasas de avance/retroceso calculadas en cada transecto para los siete vuelos fotogramétricos analizados. No obstante, la determinación visual de la línea de costa puede incluir cierto grado de subjetividad según el tipo de ambiente costero y su dinámica: un pie de duna puede registrar tanto retroceso como avance, pero el seguimiento de un borde de acantilado sólo registra retroceso. Para solventar este problema se usaron los errores obtenidos para definir zonas estables (cuando la tasa medida era inferior al rango de error, línea discontinua en la figura 4) y se utilizó la desviación estándar para definir las tendencias claras de avance/retroceso en cada transecto (línea continua en la figura 4). A la luz de estos resultados, se obtuvieron cinco tipos de tendencia de cambio costero: retroceso fuerte y moderado, estabilidad, y avance moderado y fuerte.

Ninguno de los transectos estudiados registró avance fuerte; tan sólo se registró avance moderado en los perfiles 3 y 28; los demás perfiles mostraron estabilidad o erosión, y en 11 de ellos se registró fuerte retroceso (Fig. 4). La mayor erosión tuvo lugar en el sector septentrional, entre Sanlúcar y Chipiona, y también puntualmente en Peginas. Las elevadas tasas de erosión en el tramo Sanlúcar-Chipiona están asociadas al carácter fácilmente erosionable de los materiales aflorantes en los acantilados (arenas y limos, fundamentalmente), así como a la orientación de la línea de costa, que en este caso se encuentra muy expuesta a los temporales marítimos del Noroeste.

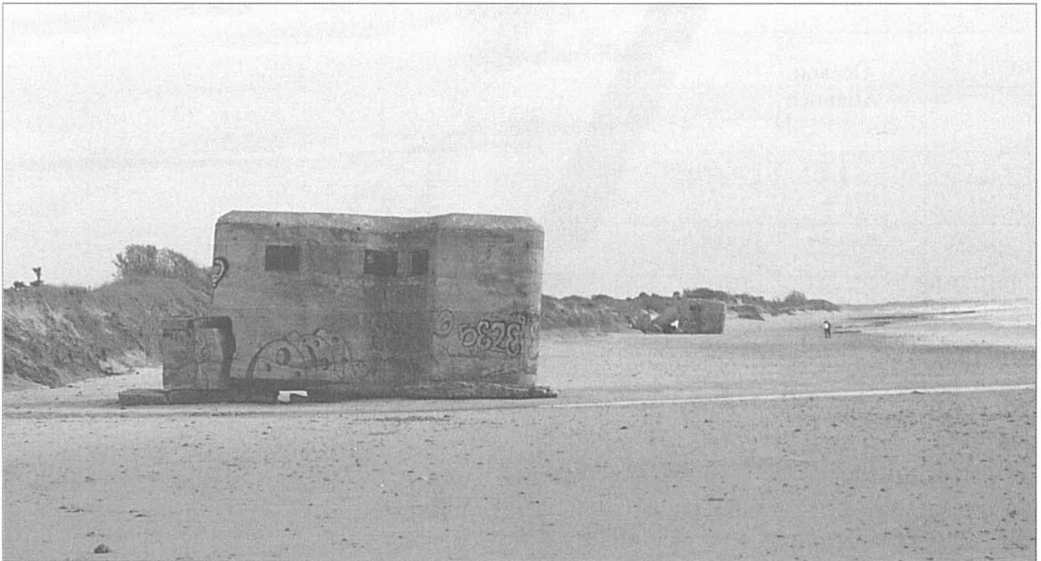
Figura 6. Búnker caído en la zona intermareal de la playa de La Ballena. Originalmente esta estructura fue construida en los años 30 encima del acantilado en retroceso.

de costa dentro de 15 años si se mantiene la actual tasa de retroceso. Se ha elegido un periodo de 15 años por constituir un tercio del periodo analizado en el cálculo del retroceso costero, procedimiento habitual en este tipo de estudios (Smith y Zarillo, 1990; Crowell *et al.*, 1991). Para el sector norte la costa de 15 años se ubicaría a 45 m de la orilla, mientras que para el sector centro-meridional se localizaría a 22,5 m de la actual línea de costa. Esta última incluye parte del complejo turístico de Costa Ballena (Fig. 6).

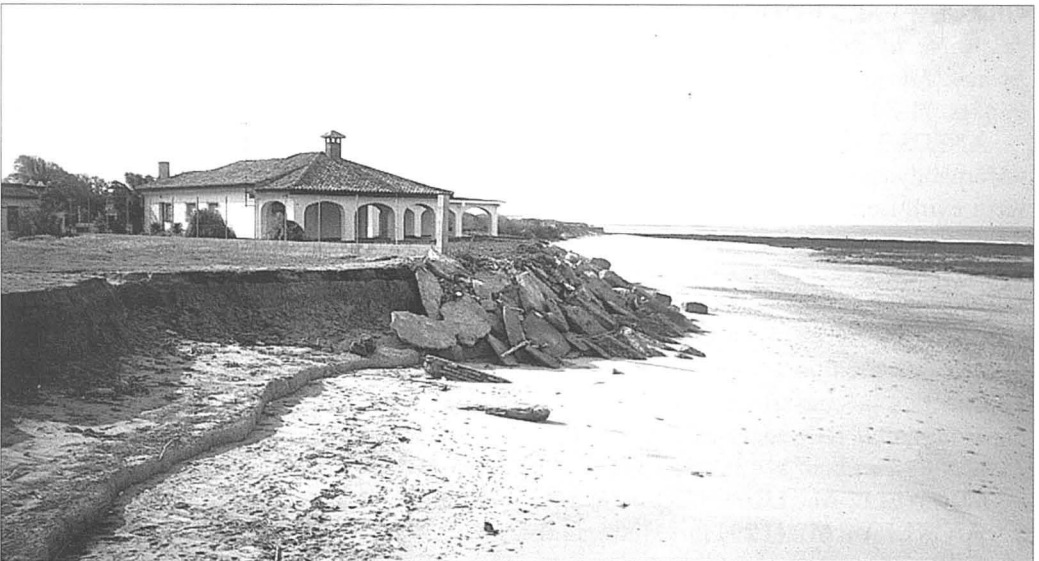
Figura 7. Revestimiento de escollera instalado para proteger una vivienda de verano en la playa de Peginas. Obsérvese a la izquierda la erosión del microacantilado cercano.

Esta situación erosiva se manifiesta en la actualidad, de tal modo que ha sido necesaria la actuación de la Demarcación de Costas de Andalucía – Atlántico para llevar a cabo obras de protección y defensa de distintos tramos de costa, como revestimientos o labores muy puntuales de regeneración artificial. Sin embargo, la mayoría de los revestimientos de escollera existentes en la zona no han resultado muy eficaces y han desencadenado erosión en sus inmediaciones, a ambos lados de las estructuras (Fig. 7). Probablemente, las mejores soluciones
