Niveles de época islámica en la Casa de Cultura (Palma de Mallorca)

MATEU RIERA RULLAN¹

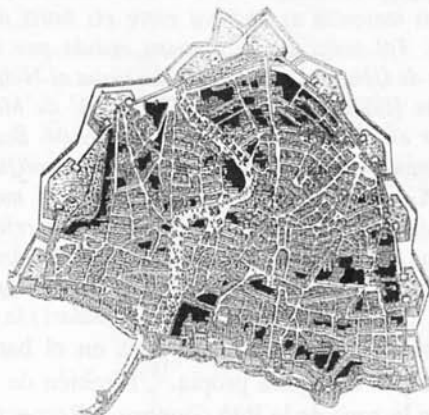
Figura 9. Huertos y jardines de Palma en el Plano de Garau (1644), según RIERA FRAU (*Evolució urbana*, 129), con la modificación de la zona de la Casa de Cultura.

Todas estas construcciones halladas en la Cata 2 quedarían arruinadas y amortizadas en un momento del siglo XII (Fase K),¹⁰ muy probablemente relacionable con las destrucciones causadas durante la cruzada Pisano-Catalana de 1114-1116.¹¹ Todo apunta a que en las dos siguientes fases (I y J) el solar quedó sin urbanizar. Hacia el 1200 d.C. se construyó una especie de pozo negro (92), el cual quedó tapado con una serie de capas de tierra y arcilla (UE: 83, 84, 87, 90 y 91), que contenían los típicos materiales cerámicos que aparecen en los estratos relacionados con la conquista feudal de 1229. Esta apreciación de un espacio sin urbanizar cuadraría con lo identificado de los siglos XIV a XVI en las Catas 1 y 2, y con la propuesta de espacios de huerto o jardín propuesta por M^a. M. Riera Frau para principios del siglo XVII (Figura 9).¹² Por tanto, todo apunta a que durante el último siglo de dominación islámica, el solar de la

¹² Al plano de la Dra. Riera Frau se le ha añadido la zona del segundo claustro del convento de San Francisco, ya que dicha edificación todavía no debía existir en 1644.
