# LA DECORACIÓ MURAL DE L'ESGLÉSIA DEL SANTUARI DE LLUC. PROBLEMES DE CONSERVACIÓ

**Andreu Josep Villalonga Vidal / Antònia Reig Morro**

**Resum:** El present article versa sobre les transformacions i els problemes de conservació que la decoració mural de l'església del santuari de Lluç ha patit al llarg del temps i s'estructura en dues parts. En la primera s'analitza l'evolució històrica de l'ornamentació parietal al temps que es fan aportacions documentals que permeten ampliar els coneixements actuals sobre l'execució de les de les mateixes, mentre que la segona part la constitueix una memòria de l'estat de conservació i de la restauració de la que han estat objecte darrerament.

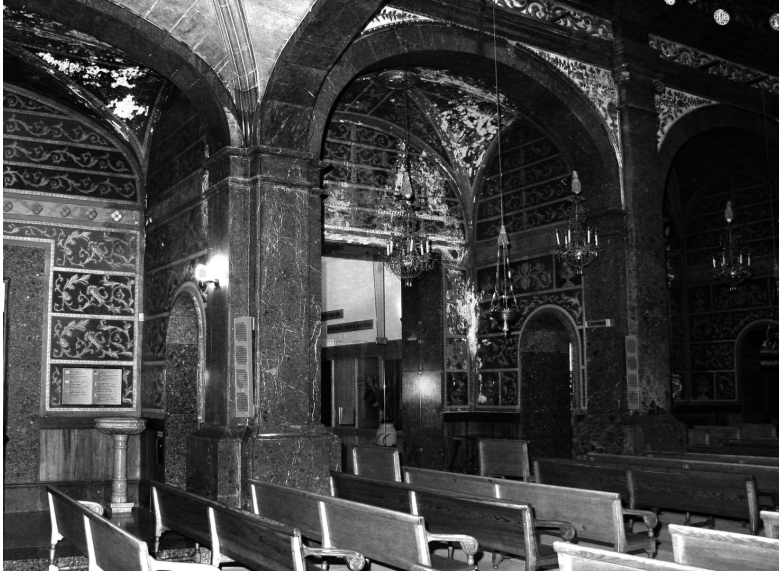
**Fig. 1** Aspecte general abans de la intervenció

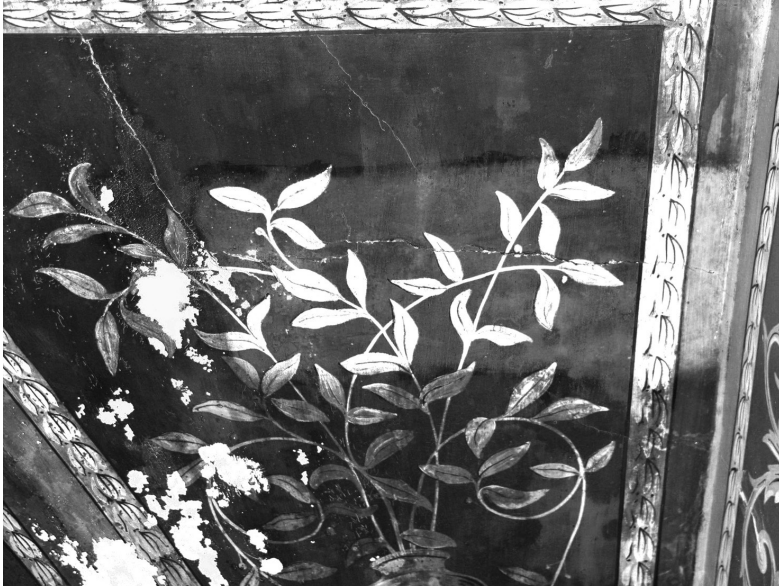
**Fig. 5** Cala de neteja en la superfície pictòrica

Pel que fa a les passes donades durant el procés d'intervenció material s'ha de dir que, en primer lloc es va actuar damunt el suport, consolidant els diferents estrats i procedint al rebliment de buits. A aquests efectes es va protegir la zona a tractar amb paper japó i adhesiu BEVA® 371 en xilè (50:50). Per disminuir la tensió superficial abans de la fixació del suport i facilitar l'entrada de material de rebliment en els buits, es va emprar Agepón en aigua (5:95). Així mateix la consolidació d'estrats es va fer amb resina acrílica Primal® AC-33 i aigua destil·lada (50:50), mitjançant injecció i pressió superficial, mentre que en les zones de bosses, es va procedir al rebliment amb morter de calç hidràulica (PLMA). Acte seguit es varen retirar les eflorescències amb un pinzell suau, mentre que les concrecions foren eliminades amb bisturí.

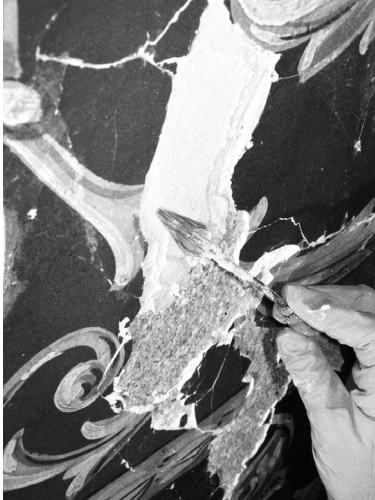
**Fig. 6** Aplicació del morter a les llacunes

anterior a la decoració modernista. La major part es va retirar de forma manual amb ajuda puntual d'escarpa i martell. La superfície es va adequar amb picoleta per tal de millorar l'adhesió del nou morter, consistent en una capa de morter gruixat de calç amb pols de marbre (Asocal® R), aplicat amb paleta i llana. Finalment es va procedir a l'aplicació (també amb paleta i llana) d'una capa de morter fi d'estuc de calç (Asocal® V).

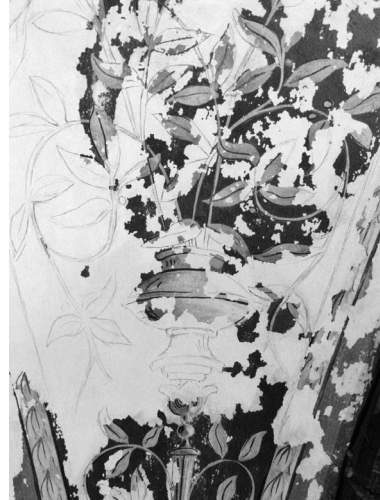
**Fig. 7** Estucat i dibuix

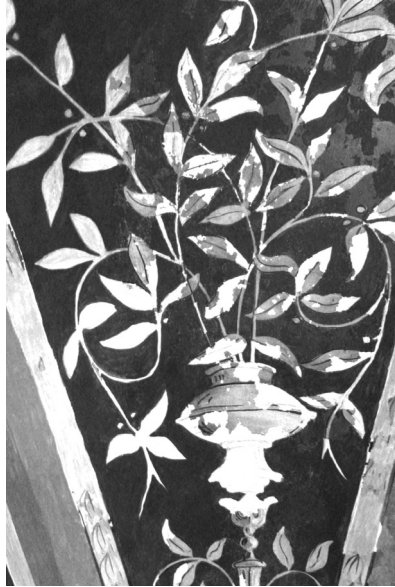
**Fig. 8** Reintegració pictòrica de les llacunes

La fixació de la capa pictòrica es va dur a terme, a la zona de les voltes, amb Primal® AC-33 i aigua destil·lada (20:70), prèvia protecció amb paper de tissú. Mentre que els murs foren protegits amb paper japonès per a poder aplicar després BEVA® 371 en xilè (50:50). Després de procedir a la neteja química i a l'estucat de les llacunes es va efectuar la reintegració pictòrica fent servir, com s'ha indicat anteriorment, un criteri il·lusionista amb estergit superficial i l'ús de temperes (pigments i goma aràbiga) i pintura acrílica, en la reconstrucció del mur frontal de la capella de la Puríssima. Ja per acabar, dir que l'envernissat final es va dur a terme amb Paraloid B-72 en xilè (8:92), aplicat a pinzell mentre que, per igualar lluentors en les zones de llacunes reintegrades amb tempera i zones de desgast, s'aplicà vernís de resina acrílica Titán®.

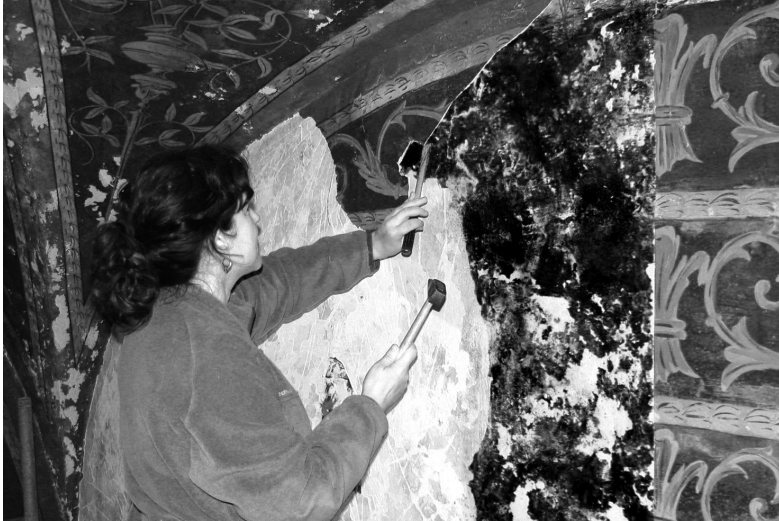
**Fig. 10** Retirada de la intervenció de 1969

Per a la retirada i posterior reintegració dels afegits de 1969 a l'antiga capella de la Puríssima es va eliminar de forma mecànica l'enguixat aplicat durant la intervenció anterior, juntament amb les restes de capes d'emblanquinat originals que quedaven, fins arribar al referit

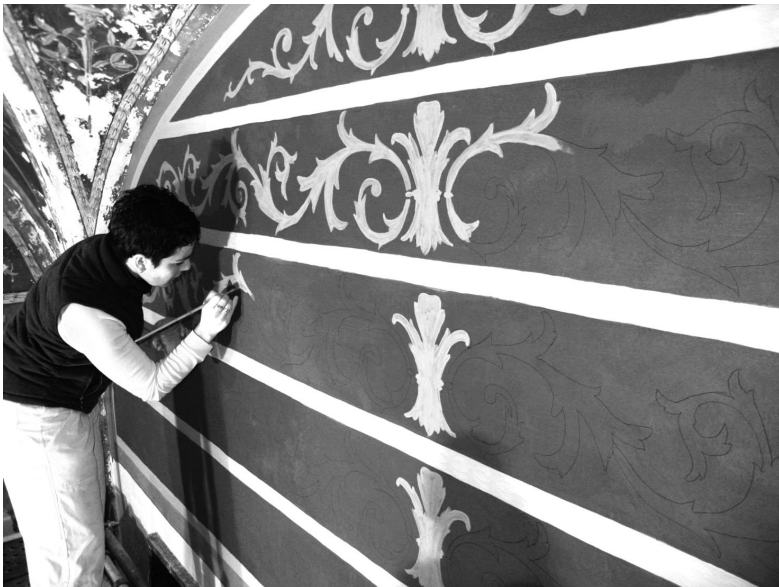
**Fig. 11** Aplicació de pintura damunt el nou suport

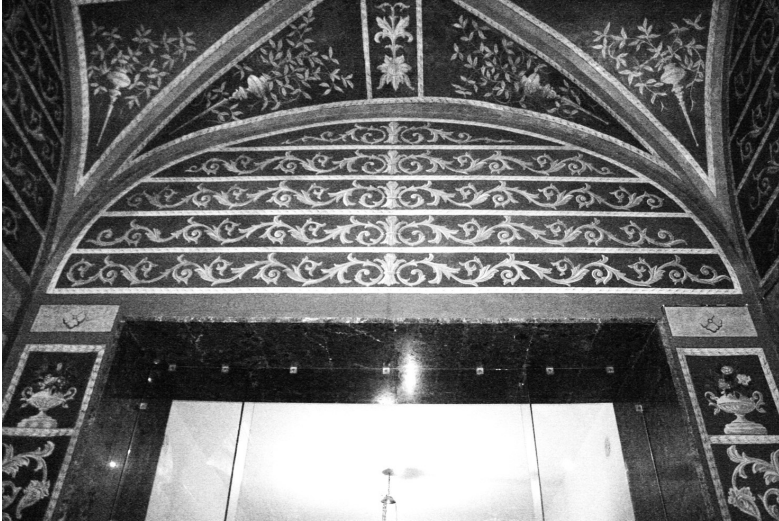
**Fig. 12** Després de la intervenció en el frontal de la segona capella
