Les teules pintades a Inca, una nova troballa

Magdalena Sastre Morro¹ i Bernat J. Mateu-Morro²

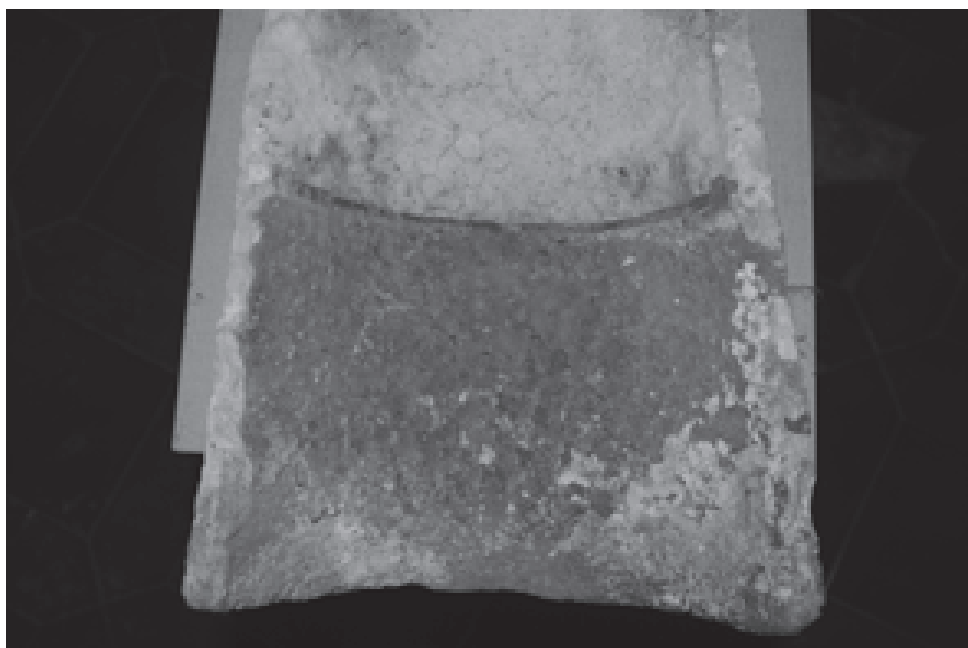
Figura 1. Imatge en què es poden observar les concrecions que presenten les teules, provocades pels agents naturals

Es tracta d'un conjunt format per 36 teules pintades, les quals es troben en un estat de conservació prou dolent, fruit de les concrecions dipositades en elles, a causa dels agents naturals que hi han actuat al llarg del temps. Això és el que ha fet, en major o menor mesura, que aquestes teules passassin desapercebudes, ja que, a causa de la concreció que presenten, era impossible observar la seva decoració des del carrer. El deficient estat de conservació que presenten ens ha impedit fer una lectura clara de la seva decoració, cosa que fa que aquest primer estudi sigui molt preliminar. Tot i això, amb ell s'ha pogut extreure una informació prou important, que s'haurà de complementar amb la informació que es pugui treure de l'estudi iconogràfic d'aquest conjunt de teules un cop finalitzades les tasques de restauració i consolidació d'aquestes.

Com ja s'ha dit anteriorment, el dit conjunt està format per un total de 36 unitats en un estat de conservació deficient. En aquest sentit, ja s'han esmentat les causes de caràcter ambiental com a agent provocador de l'aparició de concrecions a la part decorada de la teula. Però també cal esmentar que les actuacions antròpiques produïdes durant la seva retirada han afectat de manera negativa en la conservació d'aquest conjunt, ja que moltes d'elles es troben trencades i presenten una fractura fresca (és a dir, recent), cosa que ha generat una pèrdua d'informació per a la realització del seu estudi.

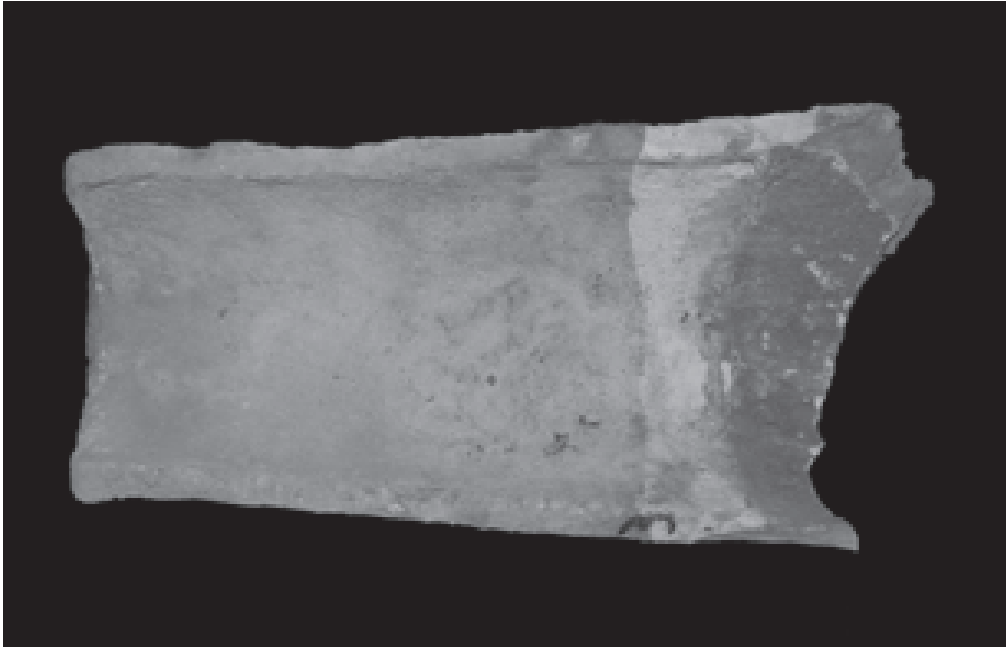
Figura 2. Imatge en què es pot observar el trencament d'una teula, fruit d'una acció antròpica recent

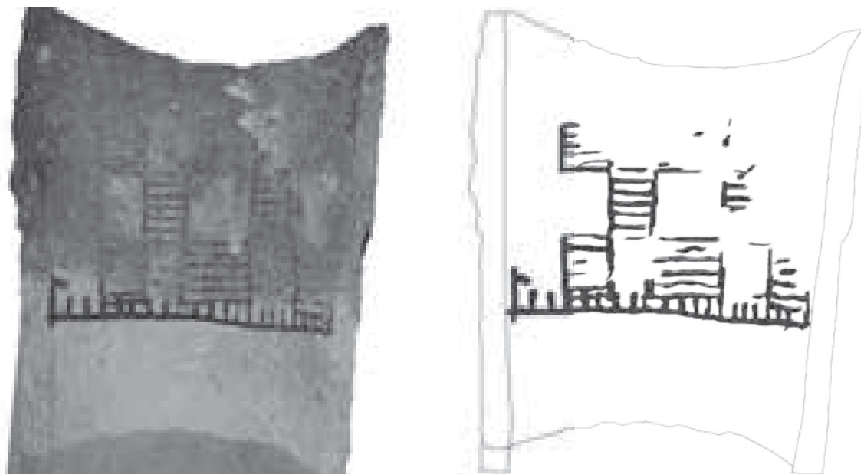
Figura 3. Imatge i dibuix de la decoració de la teula 1

La decoració representada a les teules emprava la tècnica de dibuix sense perspectives, basada en la realització de la línia dels contorns dels elements, a on els interiors d'alguns d'aquests es troben acolorits del mateix color vermell.

Quant a la iconografia representada a les dites teules, hem de dir que a cap d'elles es manifesta una completa visió del motiu decoratiu per culpa del mal estat de conservació en què ens han arribat. Del conjunt de 36 teules, només en 11 es poden intuir, de manera molt minsa, els motius iconogràfics representats. A totes elles, els motius decoratius dominants són els geomètrics i abstractes, llevat d'una de les teules, la núm. 3, en què es representa una figura humana, la qual no podem associar a cap temàtica en concret.

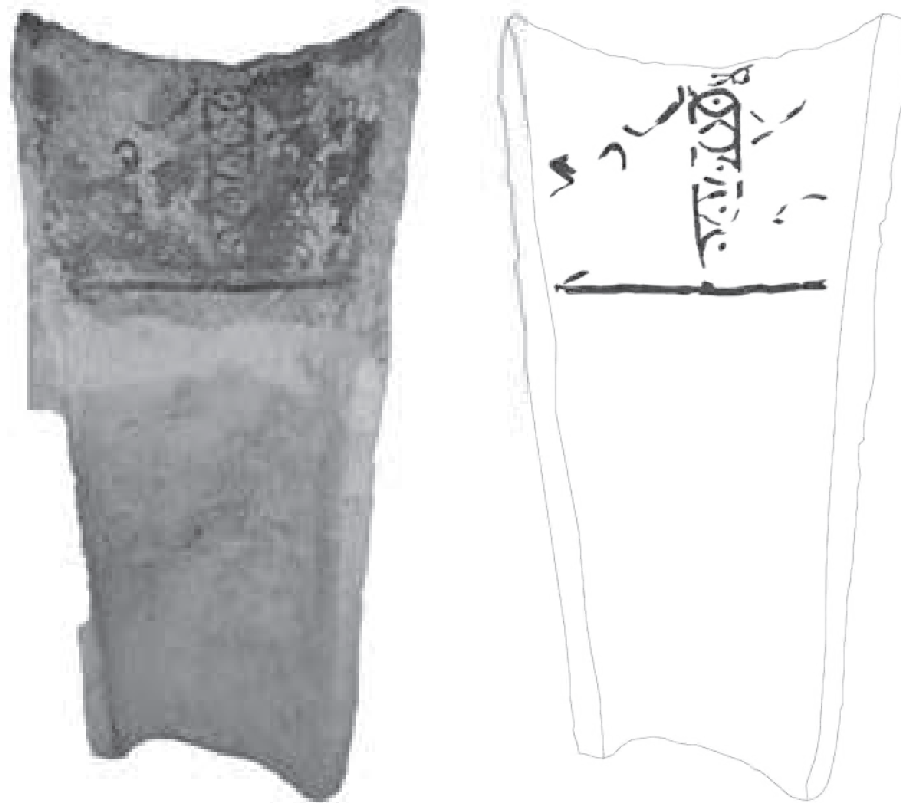
Figura 4. Imatge i dibuix de la decoració de la teula 2

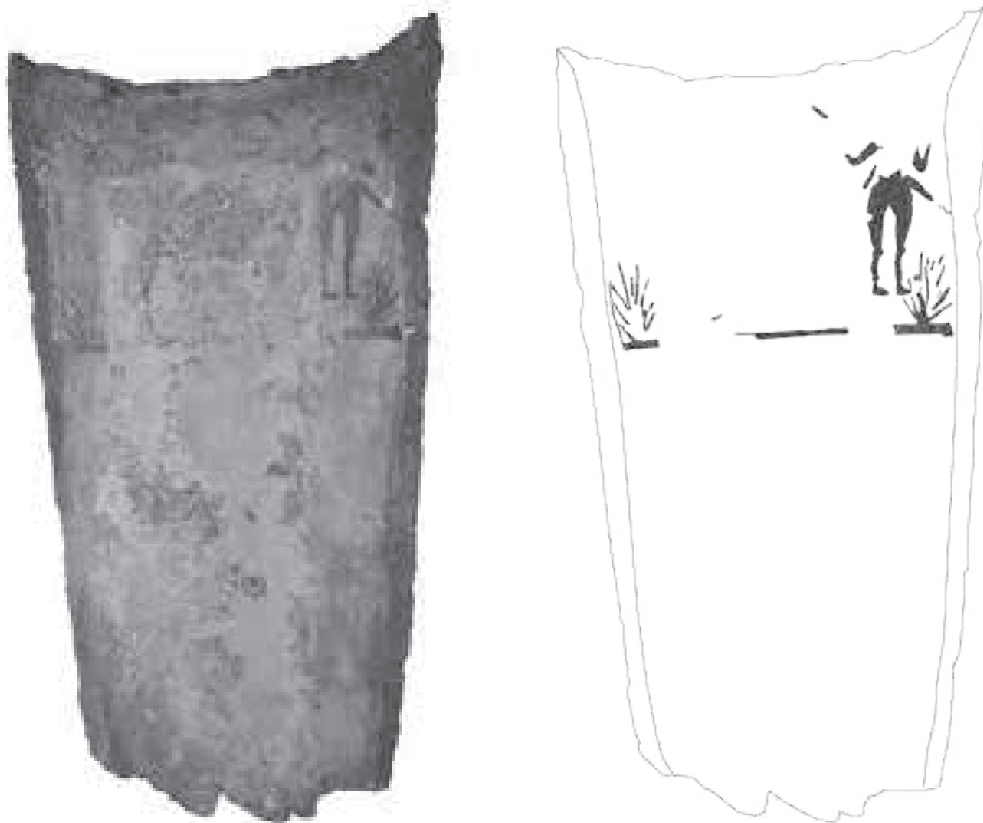
Figura 5. Imatge i dibuix de la decoració de la teula 3

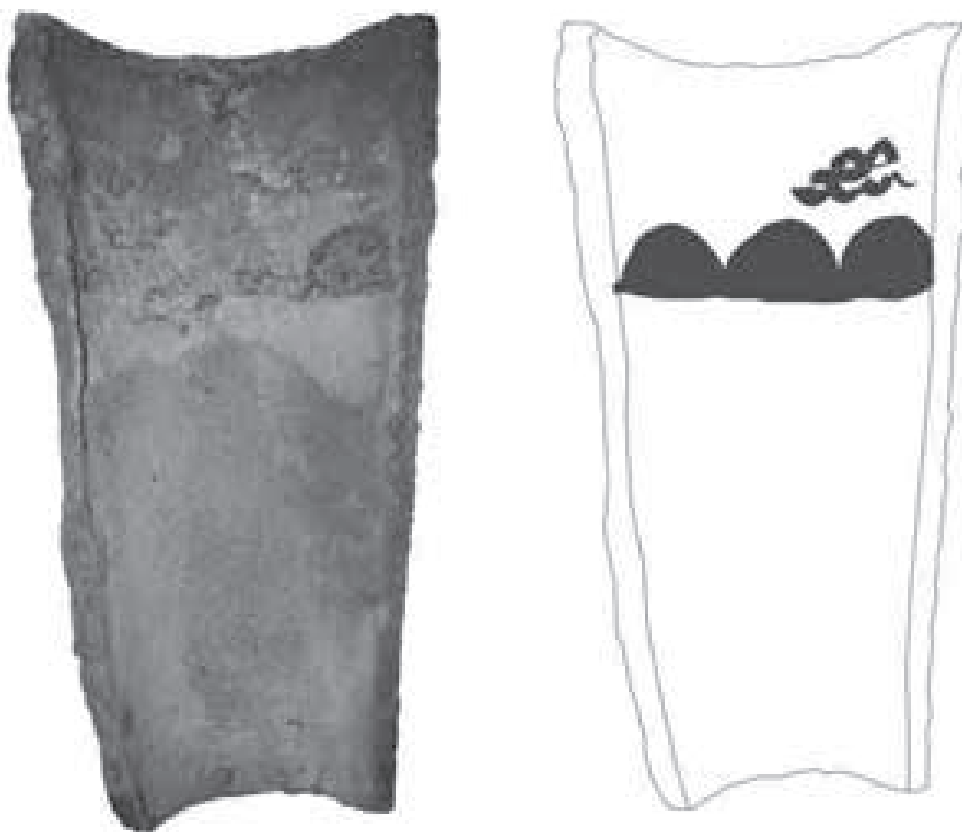
Figura 6. Imatge i dibuix de la decoració de la teula 4

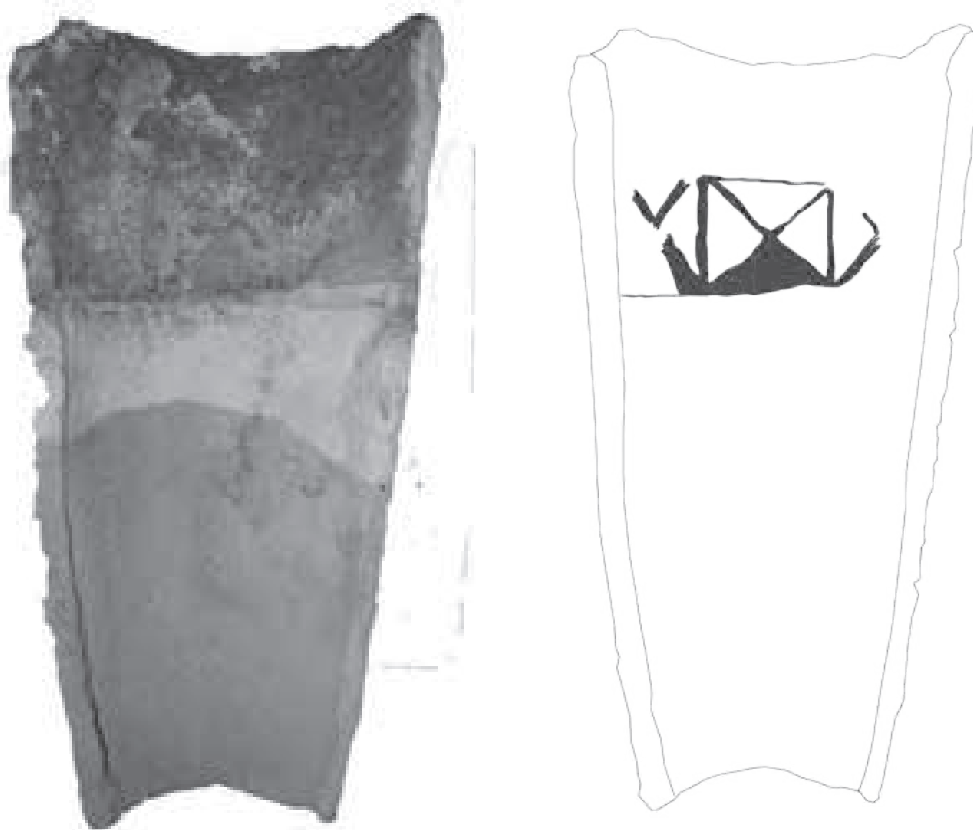
Figura 7. Imatge i dibuix de la decoració de la teula 5

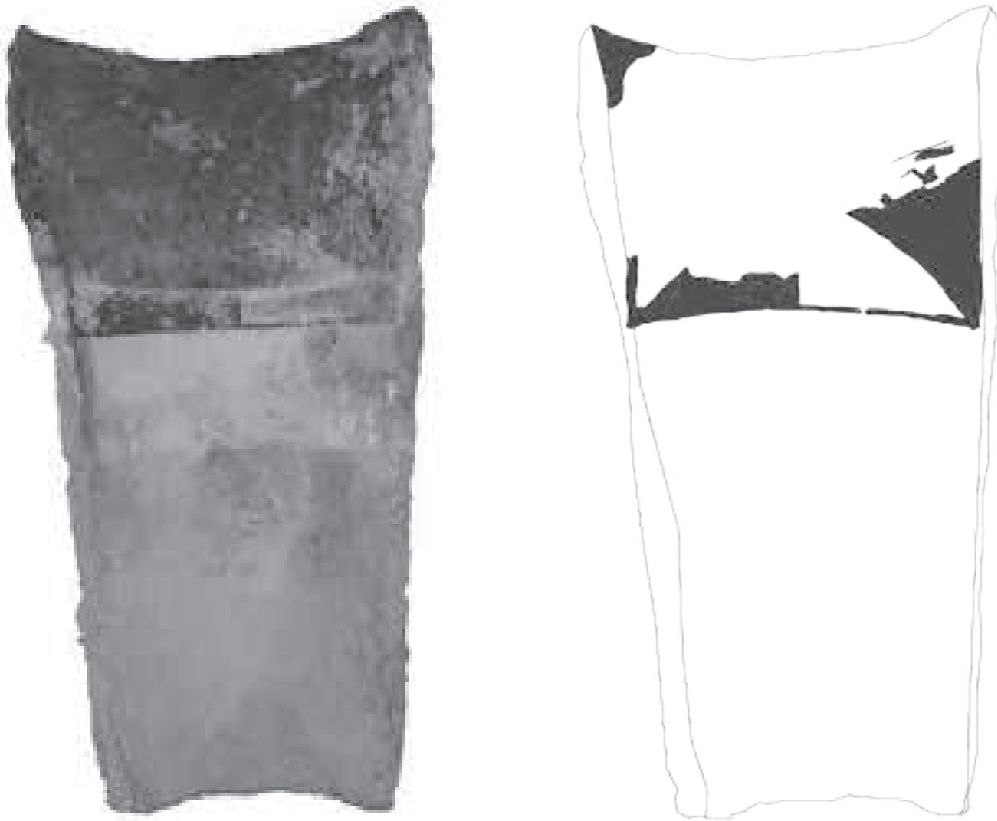
Figura 8. Imatge i dibuix de la decoració de la teula 6

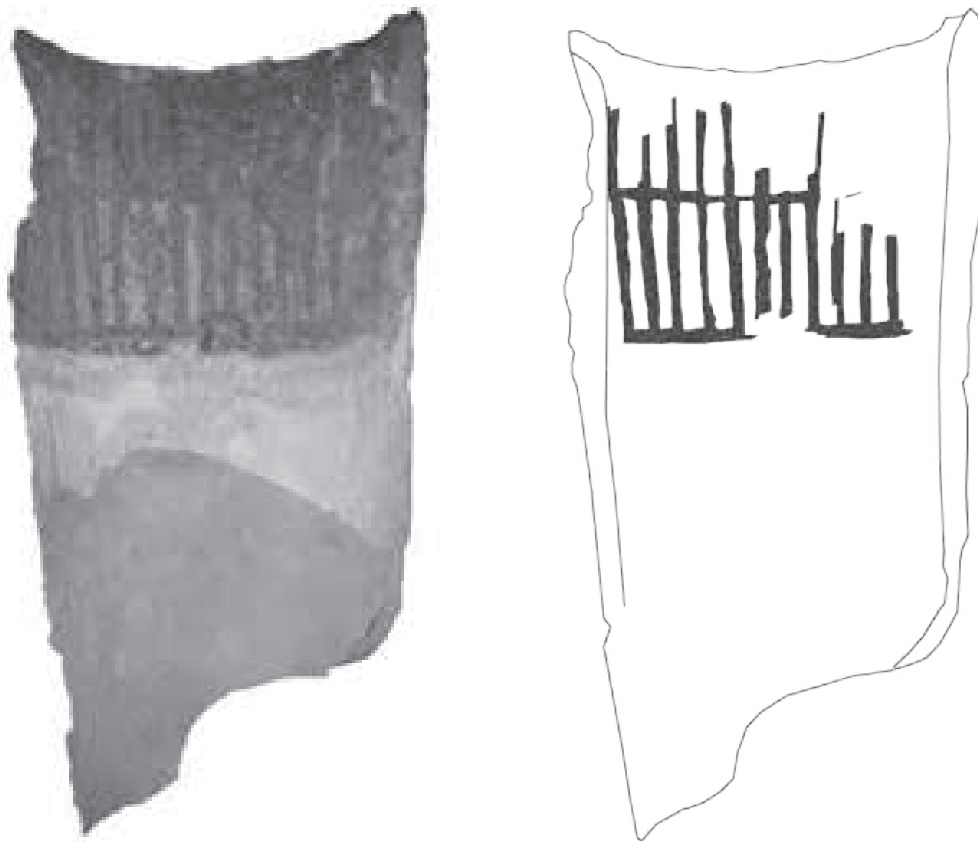
Figura 9. Imatge i dibuix de la decoració de la teula 7

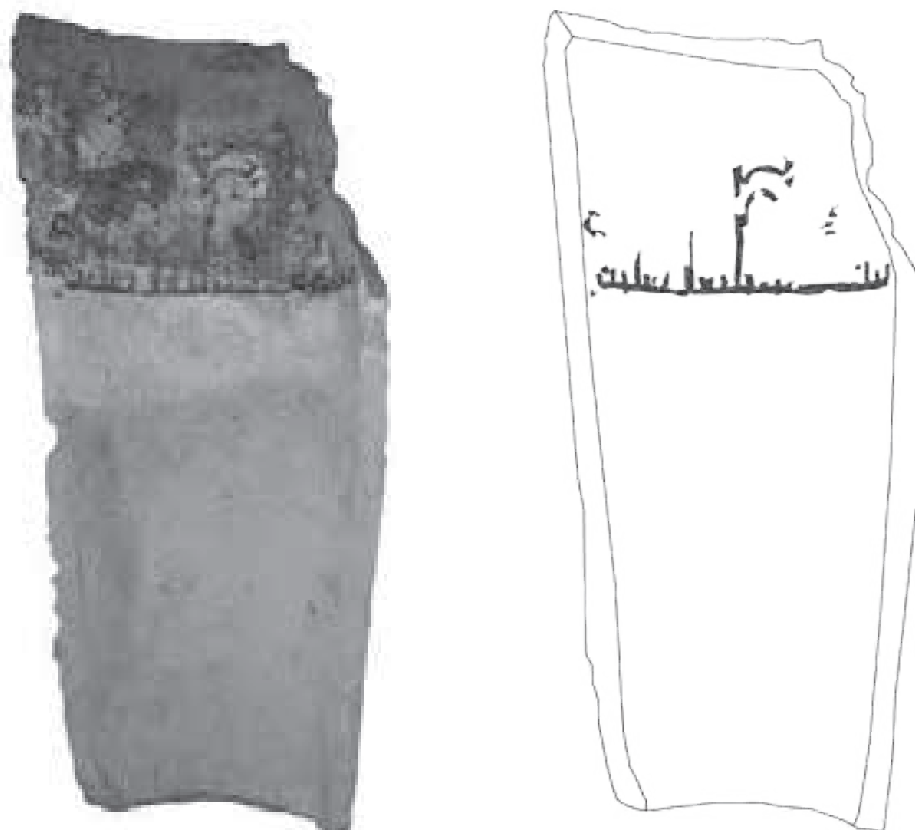
Figura 10. Imatge i dibuix de la decoració de la teula 8

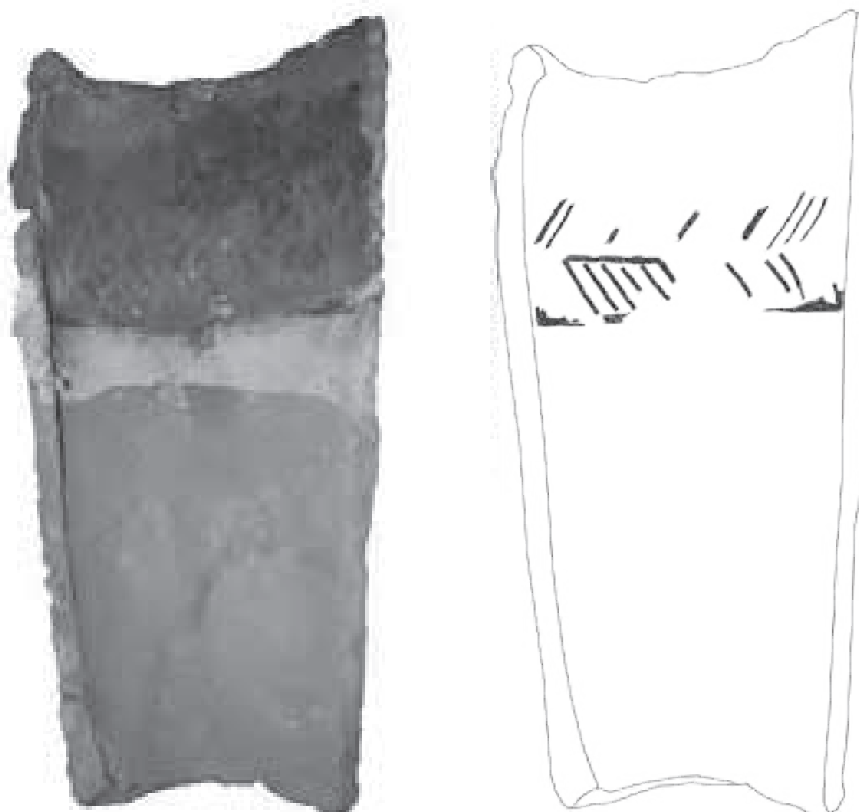
Figura 11. Imatge i dibuix de la decoració de la teula 9

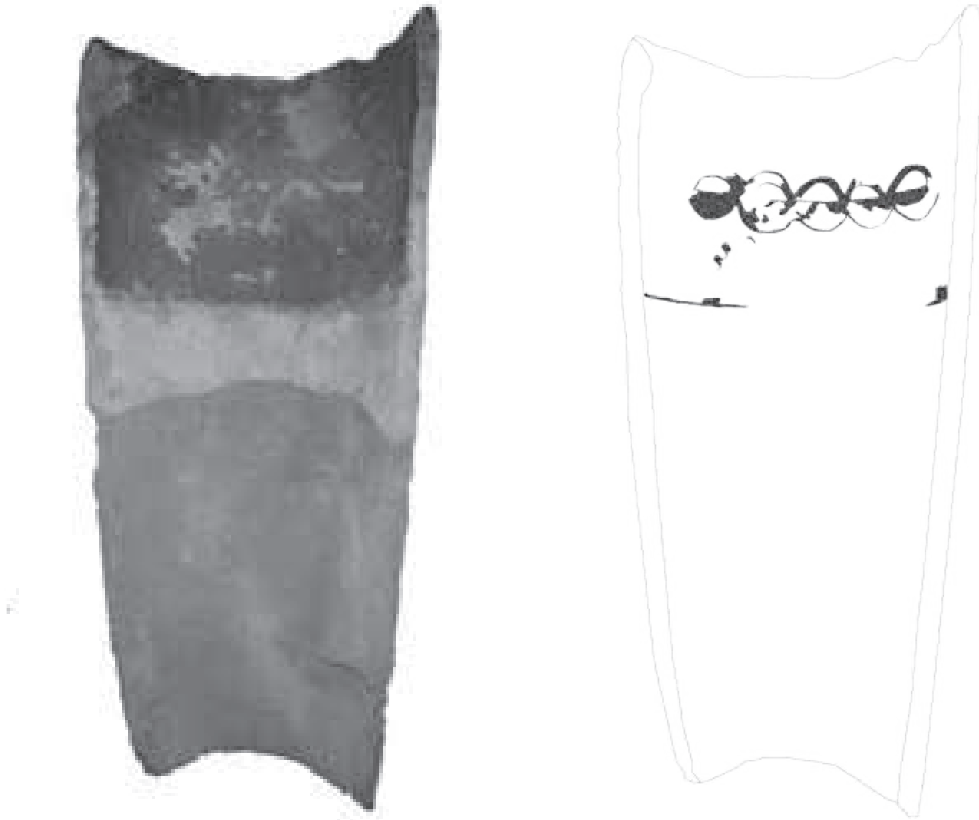
Figura 12. Imatge i dibuix de la decoració de la teula 10

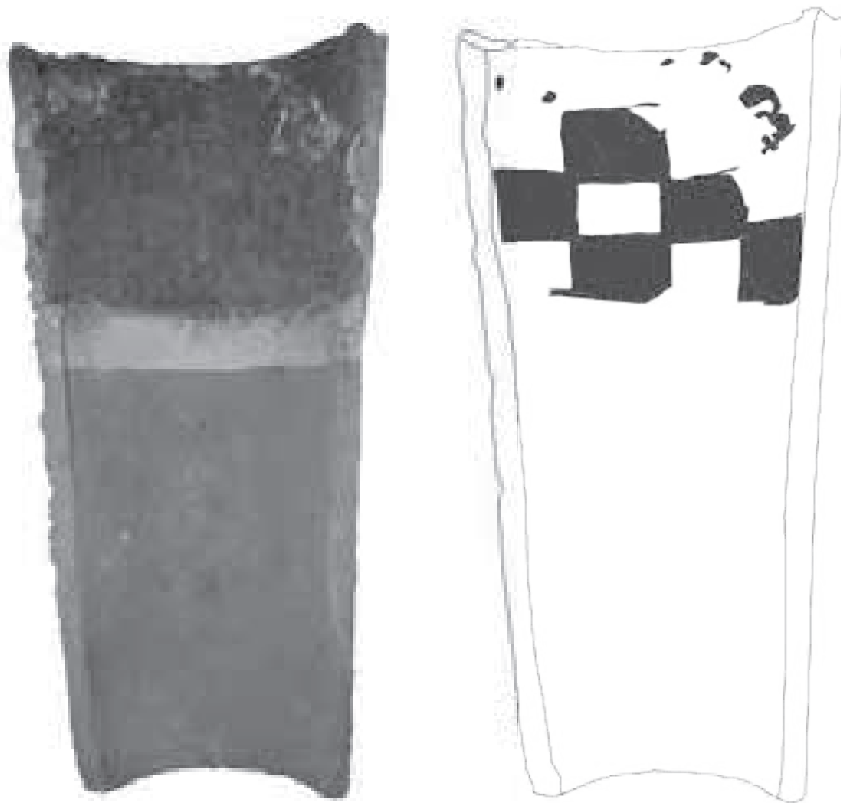
Figura 13. Imatge i dibuix de la decoració de la teula 11

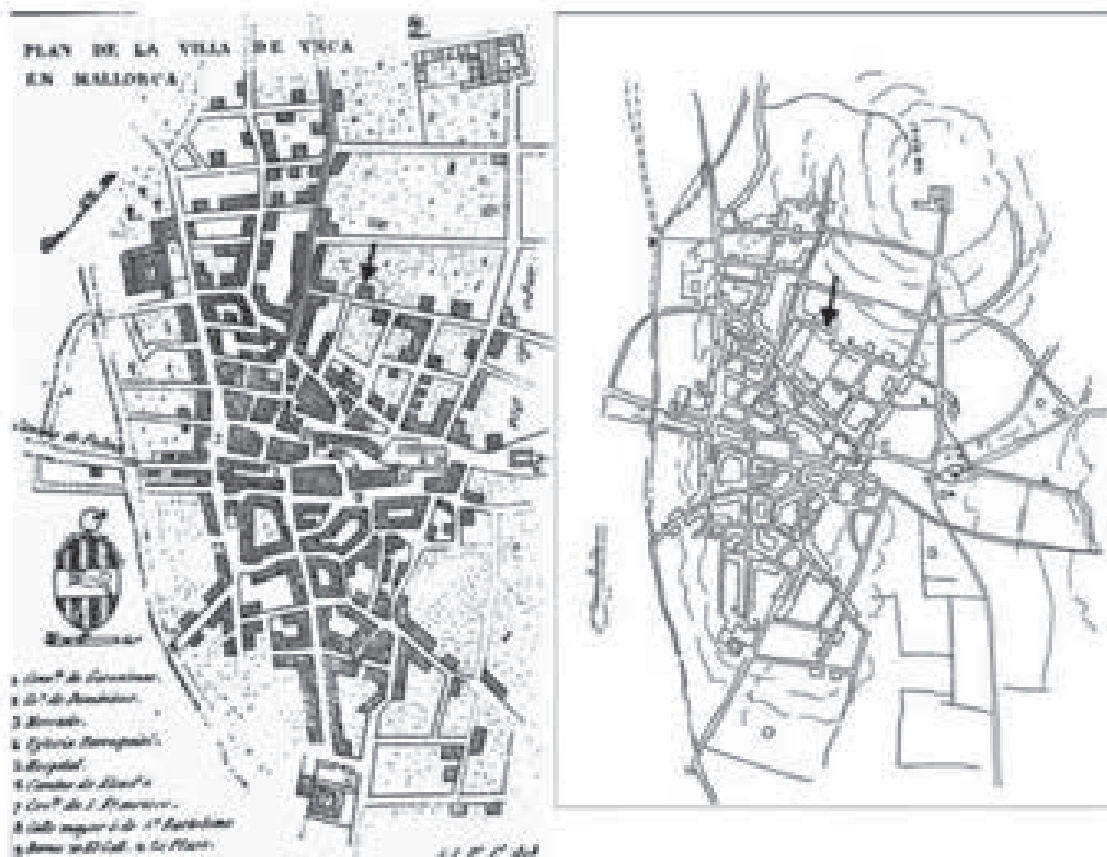
Figura 15. Plànols de Sebastià Sans 1808 i de Jeroni Berard 1790⁷

Si ens fixam en les imatges dels plànols de Berard i Sans (figura 15), podem observar el transcurs del carrer de Sant Bartomeu i, assenyalat amb una fletxa, un edifici existent al que avui es coneix com carrer de Martí Metge, més o manco a on es trobava situat l'edifici que ens interessa.

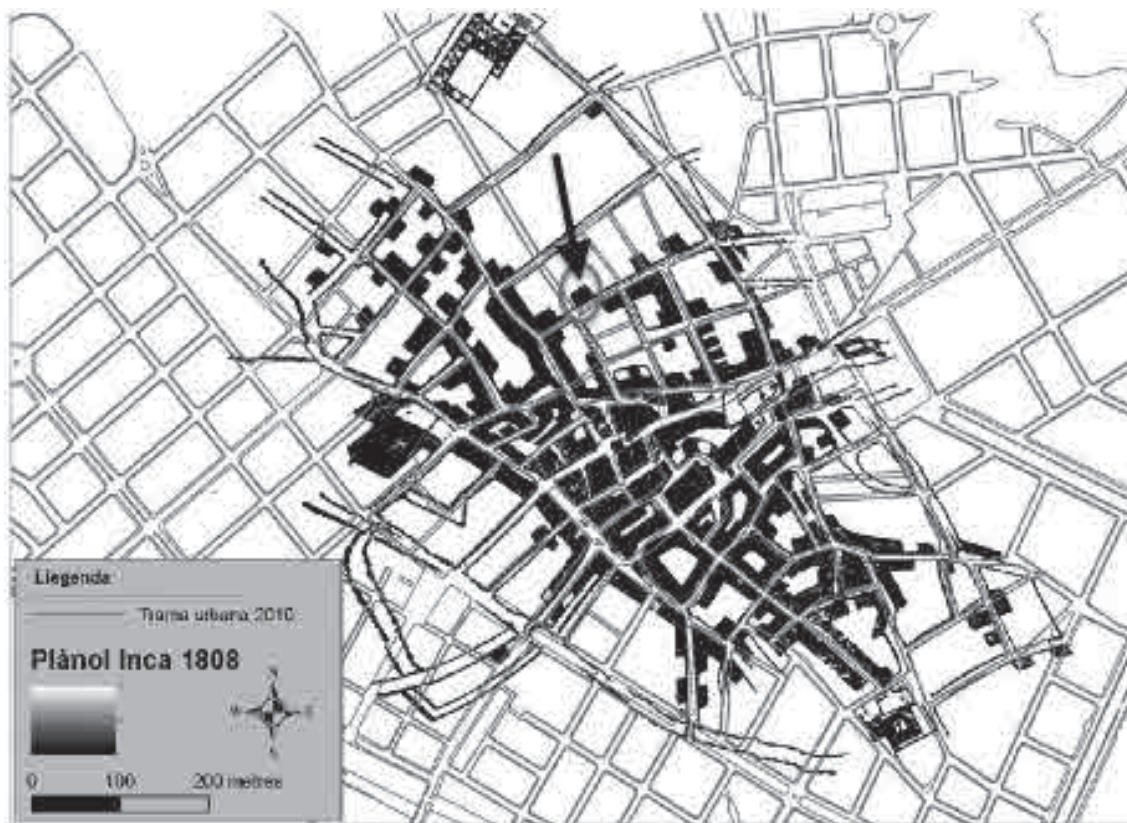
Figura 16. Georeferenciació del mapa de 1808 i la trama urbana actual (2010)⁹ on s'assenyala l'edifici objecte del nostre estudi

Però, a més, a l'article d'Antoni Ginard Bujosa i Joan Estrany Bertos, "Un plànol del nucli urbà d'Inca (1808). Context històric i georeferenciació", publicat a les *XIII Jornades d'Estudis Locals d'Inca* del 2012, es realitza una georeferenciació del plànol de la vila d'Inca de 1808 sobre la trama urbana actual (2010), a on es pot veure perfectament que l'edifici assenyalat als anteriors plànols de Berard i Sans queda situat just al mateix lloc que ocupava l'edifici d'on provenen les teules pintades objecte del nostre estudi (figura 16).

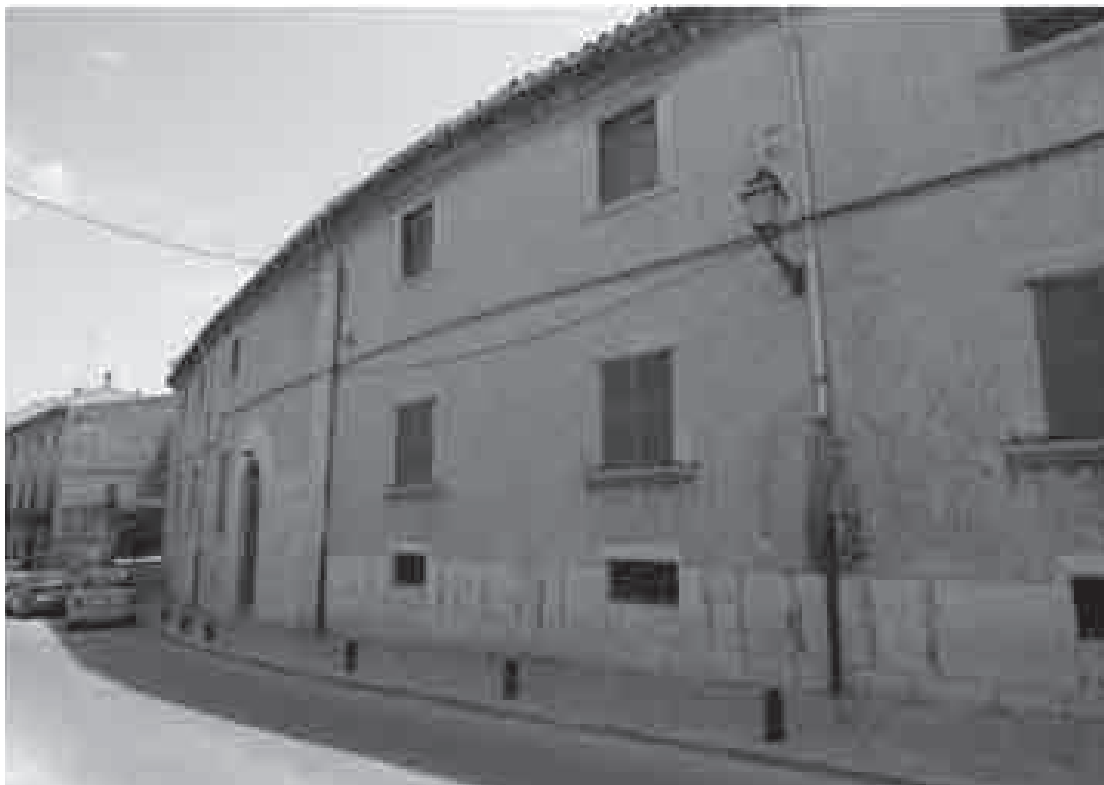
Figura 18. Vista de la façana del casal de Can Siquier¹⁴

Pel que fa al cas de l'edifici que ens ocupa, tot i no estar catalogat, la façana que presentava ja deixava veure algunes característiques de l'arquitectura popular mallorquina. Alguns d'aquests elements identificatius poden ser les cantonades que presentava la casa, fetes amb maons de pedra ben escairats, la simetria de les obertures situades a la façana (algunes d'elles modificades en actuacions més recents), el referit amb incrustacions de macs petits que presenta aquesta, entre d'altres (figura 17). És curiós que al Catàleg d'elements d'interès artístic, històric, ambiental i patrimoni arquitectònic del municipi d'Inca, en relació amb l'aspecte que presenta la façana de l'edifici (ja que no tenim informació referent a l'interior de l'edifici enderrocat) i salvant les distàncies quant a la diferència monumental que hi pot haver entre els dos edificis, hi ha un element catalogat, prou similar a aquest edifici a nivell formal de la façana, i que presenta una de les proteccions més altes A2; es tracta de Can Siquier (INC-D080), catalogat com a element de tipologia tradicional, amb restes gòtiques i barroques (figura 18).
