TEULES PINTADES A CAS CATALÀ, UNA NOVA TROBALLA DOCUMENTADA A INCA

Bernat J. Mateu-Morro¹, Catalina Mayol Salas²

4. CAS CATALÀ, UNA NOVA TROBALLA

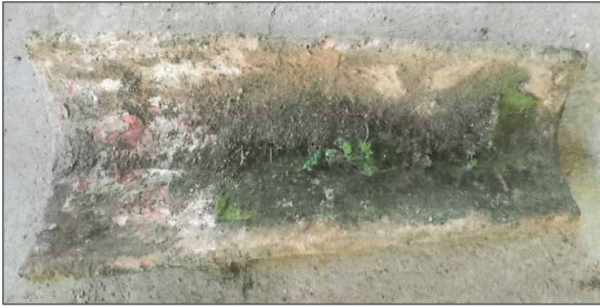
Figura 3. Exemple de l'estat de conservació en què es va recuperar una de les teules. Atria desconeguda, fons de l'Àrea d'Urbanisme d'Inca.

Un cop recuperat el conjunt de les 50 teules pintades, ens centrarem en el seu estat de conservació. En aquest punt val a dir que la ubicació que han tengut les teules al llarg de tot aquest temps els ha portat a un grau d'exposició i deteriorament molt més gran que si s'haguessin ubicat en el voladís, per exemple per la pasta o argamassa utilitzada per fixar-les a la coberta. Aquesta situació s'accentua de manera significativa en aquelles teules en què coincideix el costat que està pintat (ja sigui el còncav o el convex) col·locat de forma supina i on els agents orgànics s'han acumulat de manera molt evident.

Tot plegat fa que les teules ens hagin arribat en un estat de conservació regular per a algunes poques i dolent o molt dolent per a la resta. Un altre dels problemes que presenten quasi la totalitat de les teules és que es troben trencades. Com que no s'han pogut analitzar les teules *in situ*, no podem assegurar que

totes aquestes fractures puguin ser històriques; per tant, podem plantejar la possibilitat que algunes d'aquestes puguin ser recents i que s'hagin pogut produir a partir de la seva manipulació durant la seva retirada o custòdia.

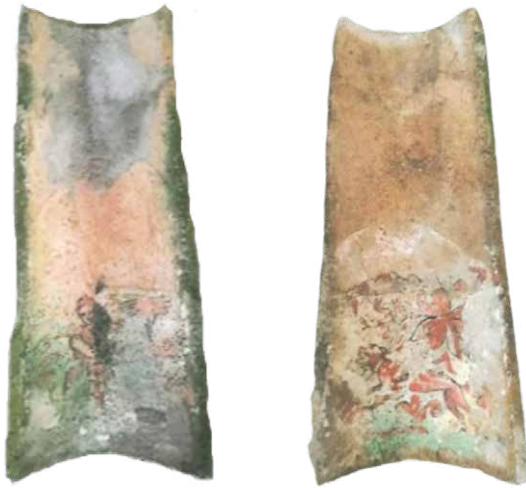
Figura 4. Exemple de dues de les teules pintades recuperades en què es poden reconèixer els motius representats d'una dona i un ca. Atria desconeguda, fons de l'Àrea d'Urbanisme d'Inca.

Els motius representats són diversos, tot i que per l'estat en què es troben les teules cap d'ells es conserva complet. Així i tot, podem establir tres grups atenent al grau d'identificació dels motius. El primer grup és el més nombrós, està format per un total de 40 teules que conserven fragments, però que no permeten identificar el motiu que s'hi representava. Un segon grup, molt menys nombrós, està integrat per 6 teules que conserven fragments que sí que ens permeten intuir

els motius representats. Finalment, el tercer i darrer grup el formen solament 4 teules, que conserven clarament el motiu, en concret representen un home, un àngel (tal volta també podria ser una dona), un ca i elements florals. Volem

destacar en aquest punt la curiositat del fet que es representi el motiu del ca a Inca, tenint en compte que forma part de l'escut de la ciutat i per les similituds que presenta el ca representat a la teula amb el ca llebrer.
