REBALLS DE LA GERRERIA D'INCA. RESULTATS PRELIMINARS DE LA INTERVENCIÓ ARQUEOLÒGICA SUBSIDIÀRIA DE LES OBRES DE REFORMA DE LA RESIDÈNCIA MIQUEL MIR

Magdalena Sastre Morro,¹ Cristina Rubio Vicens²

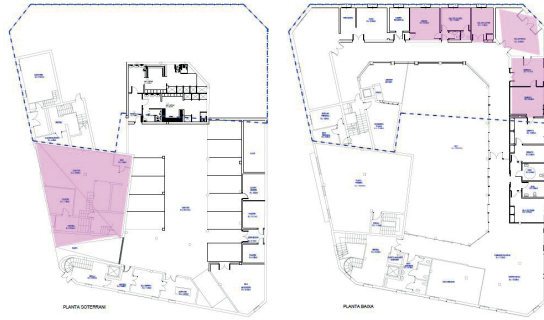
Figura 4. Zones afectades per les actuacions arqueològiques, planta baixa (esquerra), soterrani (dreta). Font: IMAS.

Durant l'execució de les obres es va realitzar el pertinent control arqueològic sempre que el subsol es va veure afectat. D'aquesta manera, es va intervenir en dues àrees específiques de la construcció: per una banda, a la part nord-est de la planta baixa, on es va fer un rebaix de les dues estances que donen al carrer de Sant Vicenç de Paül i les tres primeres sales que donen al carrer de Sant Francesc. Tot i l'esforç per preservar les restes, abans de començar amb les actuacions arqueològiques, els operaris excavaren sense la corresponent supervisió dintre d'una de les habitacions, ja que havien de fer un forat per col·locar un ascensor, cosa que va suposar la destrucció d'una part d'un mur. Per altra banda, es va actuar a una parcel·la de 129 m² de la planta soterrani, en la qual es documentaren evidències del passat terrissaire del barri (vegeu figura 4).

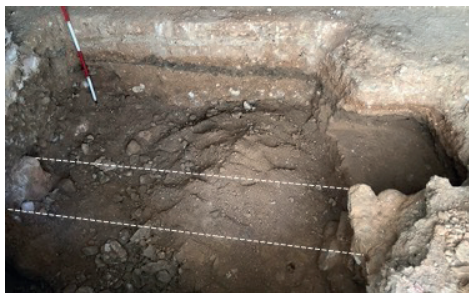
Figura 5. Forat que es va fer sense seguiment arqueològic. Al perfil es pot veure el nivell color negre, farcit de ceràmica, i el mur que va ser arrasat. Font: Magdalena Sastre.

Els treballs arqueològics s'iniciaren a la planta baixa de l'edifici específicament a l'estança 1. Es tracta de l'espai en què s'havia procedit a la remoció de terres sense el convenient control tècnic. Quant la tècnica arqueòloga es va personar a l'obra, va poder observar que s'havien afectat nivells arqueològics, així com restes estructurals durant l'excavació del forat per a l'ascensor, sense el pertinent control. Es tractava d'un nivell sedimentari de color negre que es podia veure clarament al perfil del forat realitzat (vegeu figura 5), i que es trobava farcit de fragments ceràmics, concretament de l'obra de pinzell d'Inca. Per altra banda, es va poder veure que s'havia afectat part d'un mur, cosa que va propiciar l'excavació d'aquesta zona per tal de poder avaluar fins a quin punt es va veure afectada la dita estructura.

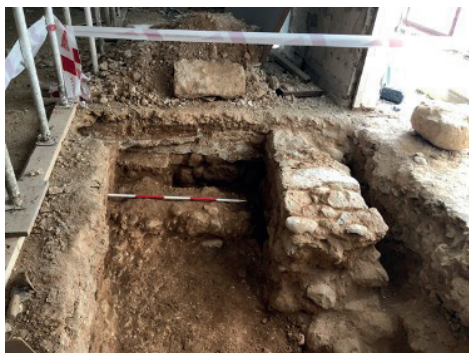
Figura 7. Vista del mur afectat un cop delimitat i netejat. Font: Magdalena Sastre.

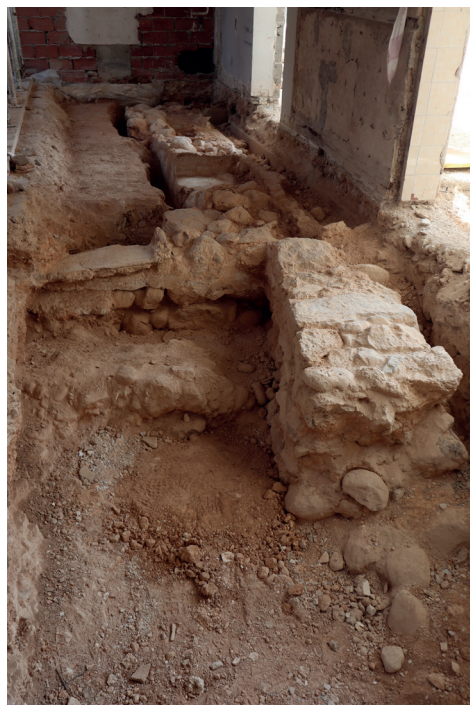
Figura 8. Vista de part de la sala parcialment excavada. Font: Magdalena Sastre i Cristina Rubio.

Les restes afectades per la col·locació de l'ascensor són les úniques que han estat excavades completament (vegeu figura 8), mentre que les altres troballes realitzades a la sala només han estat netejades, identificades i tornades a tancar,

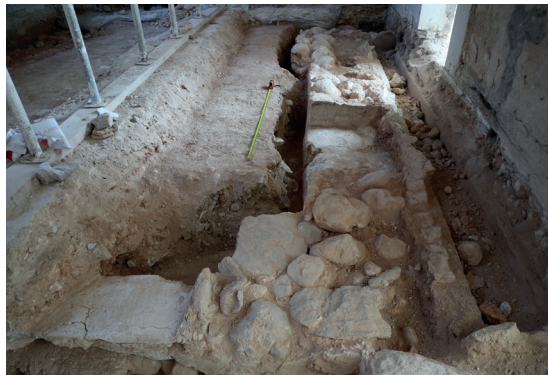
Figura 9. Detall d'una de les crestes dels murs. Font: Magdalena Sastre i Cristina Rubio.

Una vegada retirats els nivells superiors, identificàrem les crestes de diverses estructures muràries que s'estenien al llarg de tota la sala. Aquestes restes ja no es veien afectades per les obres i estaven per sota la cota requerida, per la qual cosa no varen poder ser excavades per complet, sinó que simplement foren delimitades i documentades. De tal manera, per establir la seva potència obrírem una petita rassa, d'uns 30 cm d'amplada, al voltant de les estructures esmentades. Gràcies a això podem indicar que es tracta de murs relacionats amb diferents nivells de paviments de calç, i que sembla tractar-se de diferents estances, que es comunicaven entre elles (vegeu figura 9). Estaven construïts amb maçoneria irregular i amb pedres de grandària mitjana i gran, les quals estaven travades amb lligant de calç de color taronja. No hem pogut establir quantes filades de pedres componen aquests murs perquè les parets estaven emblanquinades, la qual cosa ens indica que és la cara visible de l'estructura i que, per tant, ens trobàvem dintre de l'habitació (vegeu figura 10). Un cop finalitzada l'excavació, les restes foren protegides amb geotèxtil i cobertes de nou.

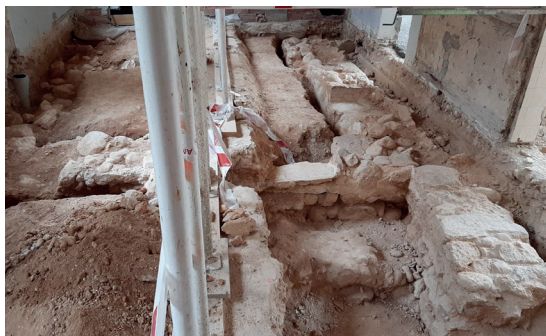
Figura 10. Vista general de la sala un cop acabada l'excavació. Font: Magdalena Sastre i Cristina Rubio.

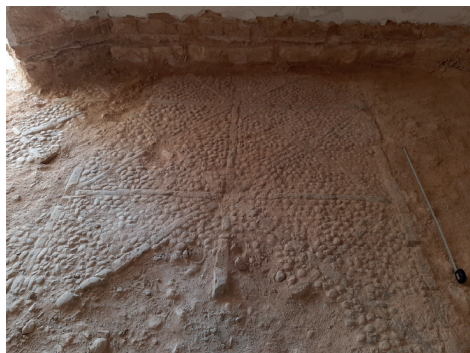
Figura 11. Paviment de còdols documentat a la sala 2. Font: Magdalena Sastre i Cristina Rubio.

El citat paviment es caracteritzava per estar fet amb petits còdols lligats amb pasta i estava molt deteriorat en alguns quins punts (veure figura 11). No s'estén al llarg de tota l'estança, cosa que ens indica que l'habitació amb anterioritat ocupava una superfície més reduïda, però en alguna reforma posterior l'ampliaren a com la coneixem en l'actualitat. No recuperarem material arqueològic, i les restes foren protegides amb geotèxtil.

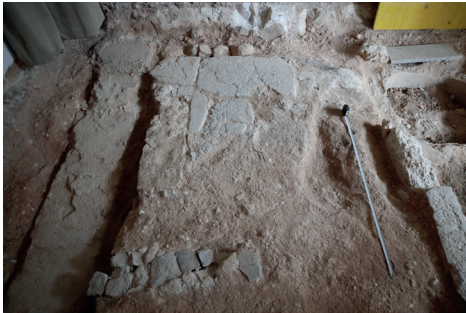
Figura 12. Detall del paviment compost per blocs de pedra. Font: Magdalena Sastre i Cristina Rubio.

Les diferents unitats estratigràfiques identificades posen de manifest que aquesta sala havia anat patint remodelacions amb el pas del temps. En aquest cas, trobem un paviment conformat per grans blocs de pedra irregulars. El seu estat de conservació és precari perquè només es manté a la part nord de la sala (vegeu figura 12). També, documentarem una filera de quatre blocs de pedra, dels quals es mantenen dos *in situ*, mentre que dels altres dos només hi ha el seu negatiu. Els blocs que es preserven presenten una de les cares emblanquinades, la qual cosa indica que és la cara visible, i estan vinculats amb un paviment de calç amb petits còdols, que té continuïtat en la sala 4. D'aquesta forma, les dites restes podrien ser els vestigis d'una antiga habitació que tenia una distribució diferent i que no ha perdut fins als nostres dies (vegeu figura 13).

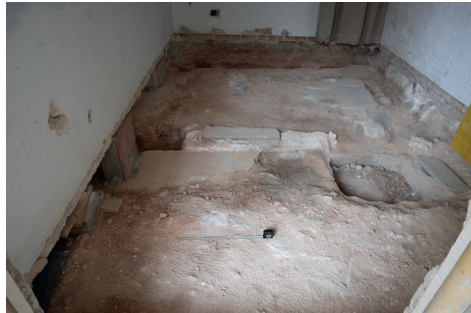
Figura 13. Detall de les fileres de blocs de pedra vinculats amb un paviment de calç. Font: Magdalena Sastre i Cristina Rubio.

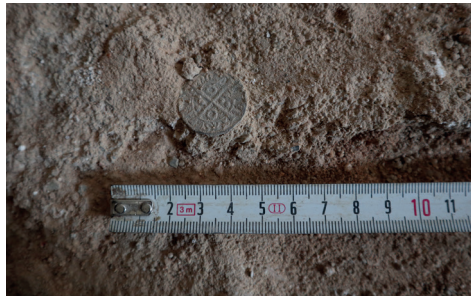
Figura 14. Detall de la moneda sobre la pasta que uneix les lloses de marès. Font: Magdalena Sastre i Cristina Rubio.

No obstant això, la troballa més significativa es va realitzar a la part oest de la sala, on es va identificar una canalització moderna, la qual estava protegida per lloses de marès fixades amb pasta i col·locada en pendent per facilitar l'evacuació de les aigües o dels residus. Entre la primera i la segona llosa incrustada a la pasta recuperarem una moneda. Es tracta

d'una moneda de plata, en concret, d'un croat català, que en general té un bon estat de conservació, especialment el revers (vegeu figura 14).

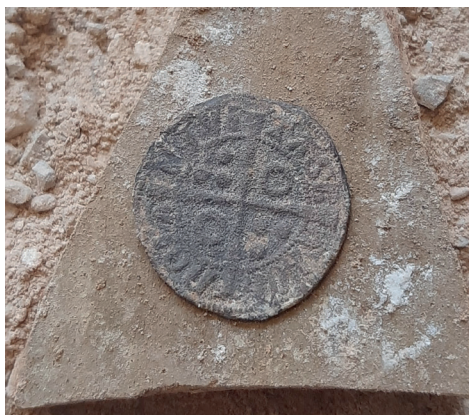
Figura 15. Detall de l'anvers. Font: Magdalena Sastre i Cristina Rubio.

La moneda a l'anvers presenta el bust coronat de perfil del rei amb una llegenda en què s'especifica el seu nom i el seu títol. Això és difícil d'identificar pel fet que era la part que reposava sobre la pasta i, per tant, està més malmesa (vegeu figura 15). En canvi, en el revers es pot veure clarament a la part central una creu llatina que crea quatre quadrants dintre dels quals es representen anelles o tres punts, i la llegenda (CIVI·TASB·ARC?·NONA) fa referència a la ciutat emissora (vegeu figura 16). La seva producció comprèn un gran període cronològic, ja que es va començar a encunyar en el segle XIII fins al segle XVIII. Així doncs, futurs estudis són els que oferiran noves dades i permetran establir un marc cronològic més concret.

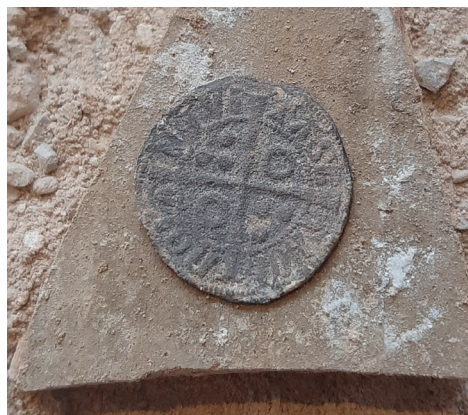
Figura 16. Detall del revers. Font: Magdalena Sastre i Cristina Rubio.

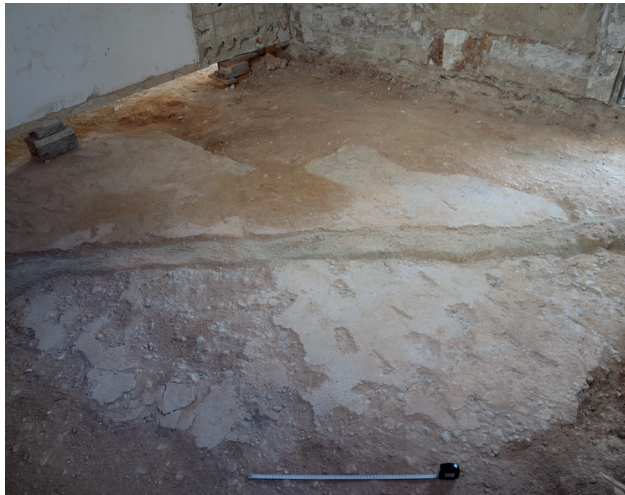
Figura 17. Vista general del paviment de calç. Font: Magdalena Sastre i Cristina Rubio.

amb petits còdols lligats amb pasta. Té poca potència i no l'hem pogut acabar d'excavar, ja que va ser construït en diferents nivells. El seu estat de conservació és precari, especialment, perquè ha estat afectat per obres de millora de les canalitzacions de l'edifici. Per tant, aquest antic nivell de circulació es troba a la part central travessat per la rasa d'una canalització moderna (vegeu figura 17).

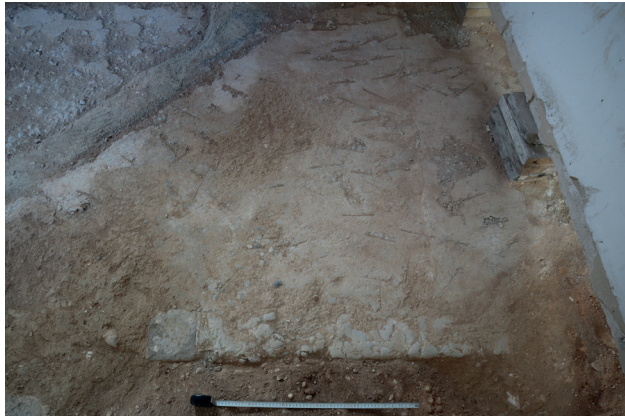
Figura 18. Vista de la filera de blocs, vinculats amb els identificats a la sala 3. Font: Magdalena Sastre i Cristina Rubio.

També, com succeïa a la tercera sala, el paviment estava relacionat amb una filera de tres blocs de pedra que tenien una de les cares emblanquinades. Així doncs, estariem davant la continuació d'una antiga estança que en un moment indeterminat la nova organització dels espais va fer que quedés dividida entre la tercera i quarta sala (vegeu figura 18).

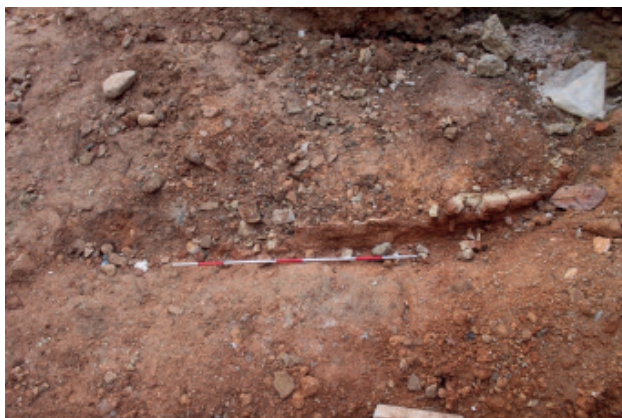
Figura 19. Vista general del forn abans de l'excavació. Font: Magdalena Sastre i Javier Rivas.

En aquesta parcel·la, per una banda, es va documentar un forn ceràmic que presenta una planta de ferradura (vegeu figura 19). Es trobava en bastant mal estat de conservació i algunes de les parts degueren ser destruïdes quan es va realitzar la cimentació de l'antic edifici esmentat. D'aquesta manera, en un principi, sembla que el que es conservava

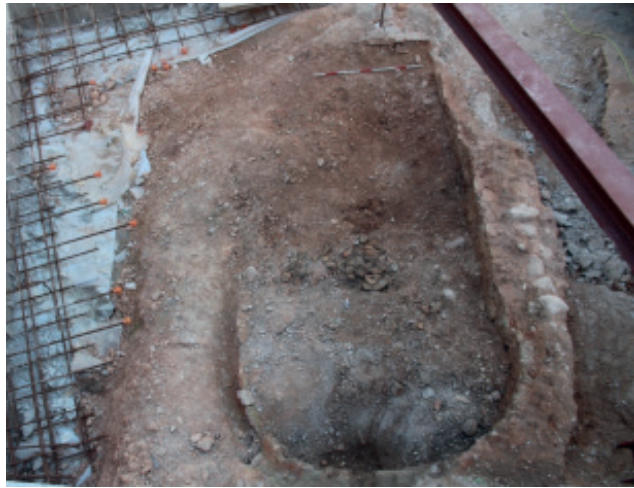
Figura 20. Vista zenital del costat nord del forn. Font: Magdalena Sastre i Javier Rivas.

era la cambra de combustió, que estava feta per tovots rectangulars (vegeu figura 20). Segurament a sobre aquesta hi aniria la graella juntament amb una cúpula, també feta amb tovots, que formaria la cambra de cocció. Durant l'excavació d'aquest forn es va documentar una gran quantitat de material ceràmic, l'estudi del qual ens podrà donar una cronologia relativa de l'estructura (vegeu figura 21). Tot i això, es pot dir que durant aquestes tasques es va poder identificar molts de fragments amb decoració de pinzell d'Inca. No obstant això, serà el posterior estudi de tot el material recuperat i de la tipologia del forn el que ens donarà una forquilla cronològica més acurada.

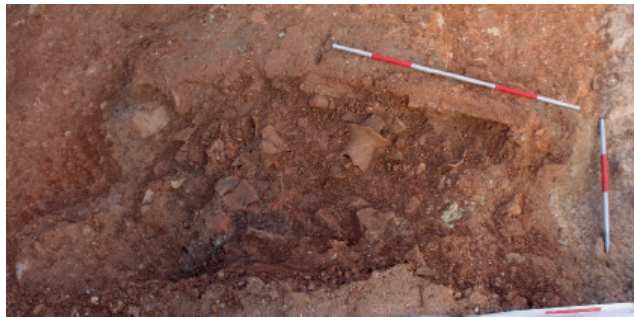
Figura 21. Detall del material ceràmic localitzat durant el procés d'excavació. Font: Magdalena Sastre i Javier Rivas.

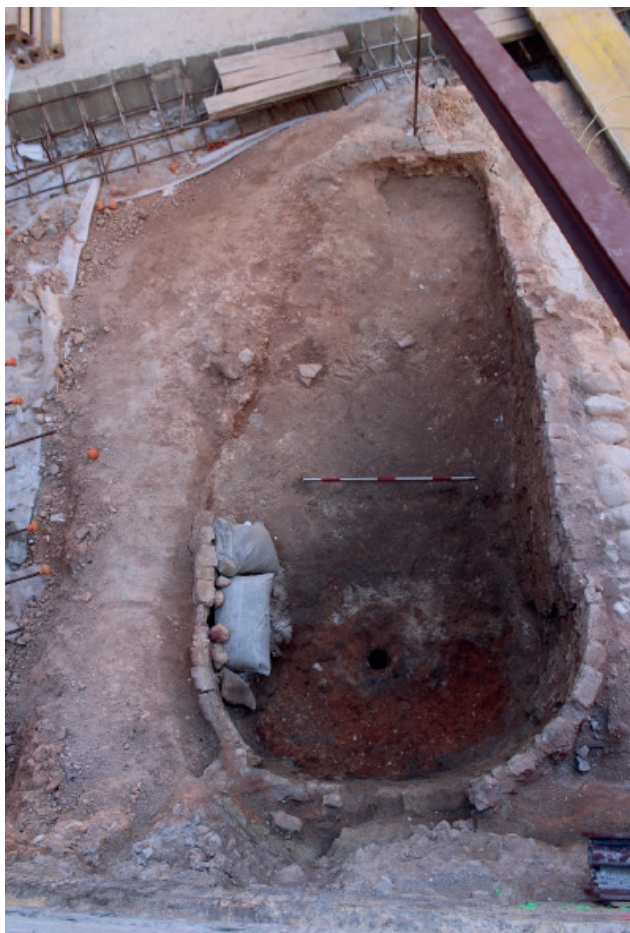
Figura 24. Estat del forn abans de procedir al seu desmuntatge. Font: Magdalena Sastre i Javier Rivas.

elaborar un minuciós registre de l'estructura. La documentarem en el moment final de la seva excavació realitzant una fotogrametria, imatges en detall dels murs de tovot, i actualitzarem les seccions (vegeu figures 22 i 23). Durant el procés de desmuntatge recuperarem diversos tovots en bon estat i poguérem afirmar que el forn ceràmic es va construir directament sobre el terreny natural (vegeu figura 24).
