Causas y alternativas para el control de los procesos de erosión en las playas.

Experiencias de las aplicaciones en la Región del Caribe

Ernesto TRISTÁ BARRERA, José Luís JUANES MARTÍ, Vladimir CABALLERO CAMEJO y Miguel IZQUIERDO ALVAREZ

La gestión
integrada de
playas y
dunas:
experiencias
en
Latinoamérica
y Europa

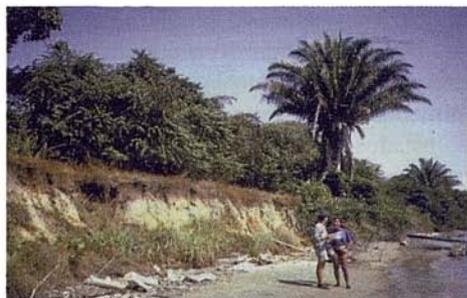
Fig. 3. Intenso proceso erosivo en las costas del golfo de Morrosquillo, Colombia.

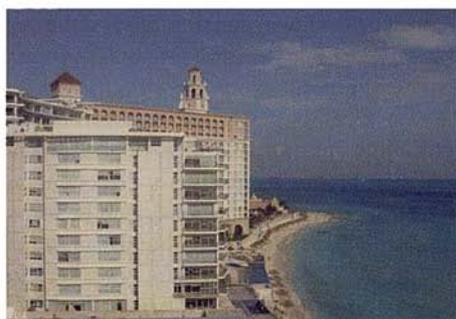
Fig. 4. Ocupación de las dunas naturales por las instalaciones turísticas en Playa Cancún, México.

La playa de Cancún se extiende linealmente a lo largo de 12 km, cubriendo el lado este de una isla barra con orientación noreste-suroeste en el litoral caribeño de la Península de Yucatán. La erosión de la playa de Cancún, provocada por el déficit en los ingresos naturales de arena y la elevación del nivel del mar, se ha visto considerablemente acelerada a consecuencia del efecto negativo que ocasiona en el balance sedimentario la sustitución de las dunas naturales por las instalaciones turísticas (Fig. 5).

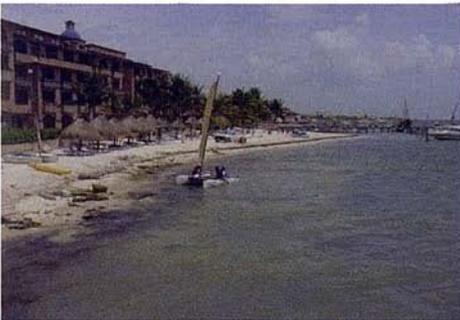
Fig. 5. Antes de la ejecución del proyecto de playa en el Blue Bay Club, Cancún, México.

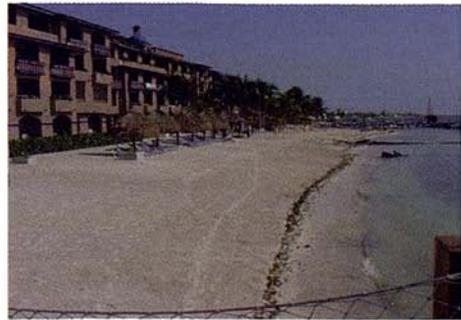
Fig. 6. Después de la ejecución del proyecto de playa en el Blue Bay Club, Cancún, México.

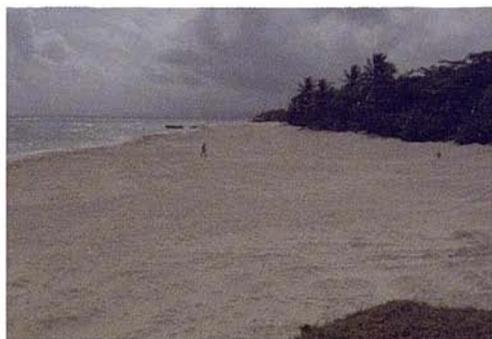
Fig. 8. Después del Vertimiento de Arena en Playa Long Beach, República Dominicana.

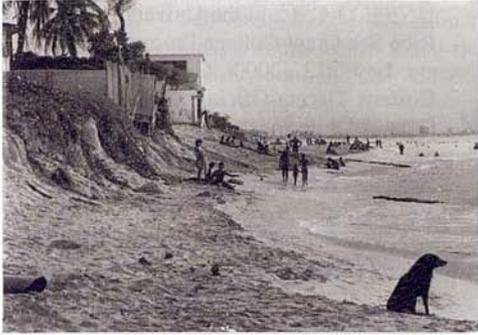
Fig. 9. Antes del vertimiento de 1998 en la playa de Varadero.
Fig. 9. Before the fill of sand of 1998 in the Varadero Beach. "Blankevoort".

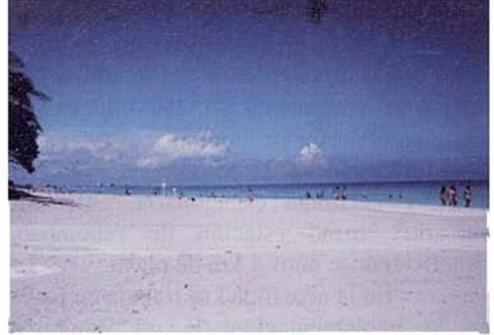
Fig. 10. Después del vertimiento de 1998 en la playa de Varadero.
Fig. 10. After the fill of sand of 1998 in the Varadero Beach.
