Experiencias en gestión de la erosión costera en Italia: casos prácticos de Sicilia y Toscana

Giorgio ANFUSO y Enzo PRANZINI

La gestión
integrada de
playas y
dunas:
experiencias
en
Latinoamérica
y Europa

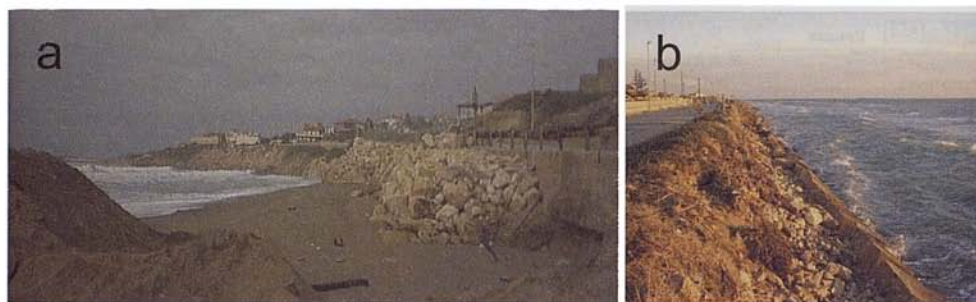
Fig. 4. Erosión aguas abajo del Puerto de Scoglitti (a), bloques de protección de la carretera litoral en Santa María del Focallo (b).

Fig. 4. Erosion downdrift of Scoglitti harbour (a), concrete blocks at Santa Maria del Focallo to protect the littoral road (b).

Para solventar los problemas de erosión registrados aguas abajo de dichas estructuras, se construyeron numerosos rompeolas, seis en Scoglitti y dieciséis en Donnalucata, que produjeron erosión en los sectores cercanos (Martínez y Anfuso, 2008). En concreto, los rompeolas localizados aguas abajo de Scoglitti están actualmente muy dañados por el oleaje y apenas forman tómbolos, registrándose erosión aguas abajo (Fig. 4a).

En los alrededores del puerto de Pozzallo se observaron procesos de acumulación tanto al este como al oeste, respectivamente de unos 100.000 y 33.000 m² (para el periodo 1987-1999, Martínez y Anfuso, 2008). Las zonas de erosión en este caso están localizadas principalmente al este del puerto, en Santa Maria del Focallo y Punta Castellazzo, donde la carretera litoral ha sido en parte dañada por los procesos erosivos y está en la actualidad protegida con bloques de hormigón (Fig. 4 b).

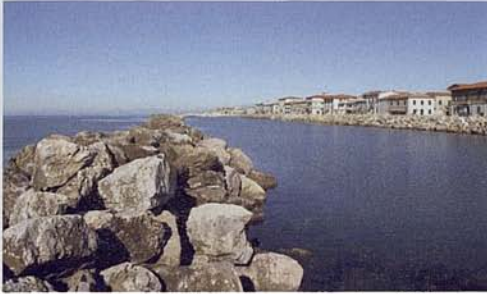
Fig. 6. Estructuras de defensa a Marina di Pisa.
Fig. 6. Defence structures at Marina di Pisa.

m, con tasas a veces superiores a los 10 m/año. Un comportamiento parecido se observó en el delta del Río Ombrone que registró, para el mismo intervalo de tiempo, un retroceso de un kilómetro (Pranzini, 1994). No solamente las playas ubicadas en las desembocaduras de los ríos registraron importantes procesos erosivos, también aquellas a sur del río Magra y aquellas cercanas a las desembocaduras de los ríos Cecina y Albegna registraron retrocesos de varios cientos de metros antes de que se construyeran elementos de defensa que se empezaron construyendo en la desembocadura del Río Arno, en la playa de Marina di Pisa, donde en 1900 ya había unos diques a los que se le añadieron escolleras paralelas y perpendiculares a la línea de costa, hasta el punto que hoy en día cada kilómetro de litoral está protegido por 2,3 km de escolleras (Fig. 6).

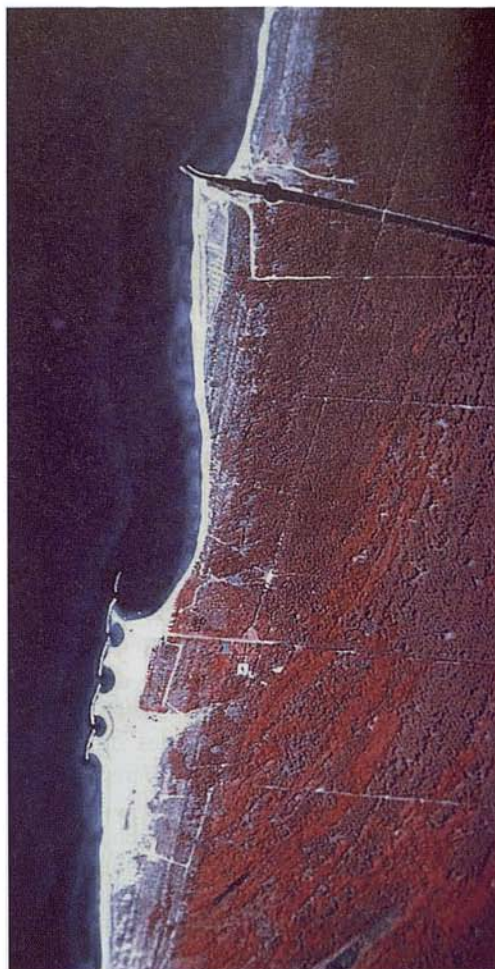
Fig. 7. Visión aérea de los rompeolas del Gombo, nótese la forma en log-espiral de la playa en la zona aguas abajo en erosión (Foto: Autorità di Bacino del Fiume Arno).

Fig. 7. Aerial view of the breakwaters at the Gombo, it is possible to notice the log spiral shape of the downdrift, erosion sector (Foto: Autorità di Bacino del Fiume Arno).

favorecieron la erosión de la parte norte del delta; en los '80 dichas barreras fueron remodeladas, en concreto se disminuyó la anchura de las aberturas y se sobre elevaron las estructuras, medidas que llevaron a la formación de tombolos y a un aumento de los procesos erosivos aguas abajo (Fig. 7, Bowman y Pranzini, 2003).

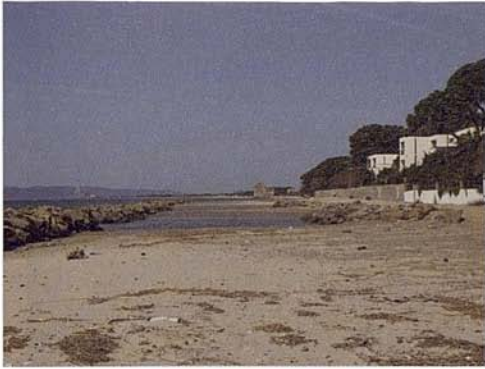
Fig. 8. Estructuras de defensa en la playa de Follonica.

Fig. 8. Defense structures at Follonica beach.

Se realizaron también obras de defensa en zonas urbanizadas que registraban tasas de erosión muy bajas, como en el Golfo de Follonica (Fig. 8). Aquí, las estructuras costeras produjeron acreción en las zonas directamente protegidas generando a su vez una erosión general a lo largo del Golfo y procesos erosivos intensos aguas abajo que fueron contrarrestados mediante la construcción de nuevas estructuras.

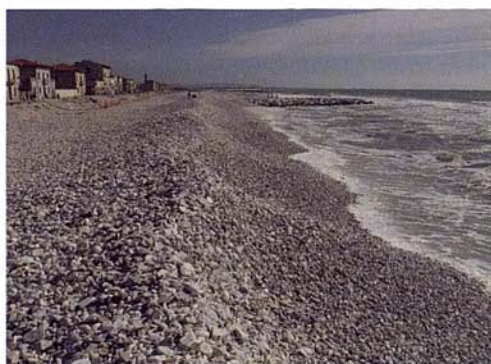
Fig. 10. Playa de gravas en la parte sur de Marina di Pisa donde se ha rebajado el rompeolas externo.

Fig. 10. *Gravel beach at the southern part of Marina di Pisa where the external breakwater was lowered.*
