Restauració de Ses Covetes. Actuacions per a la restauració dels hàbitats i les espècies

Margalida FEMENIA, Pere Antoni RIPOLL i Marcial BARDOLET

Servei de Planificació de la DGMNEACC. mfemenia@dgmambie.caib.es

Resum

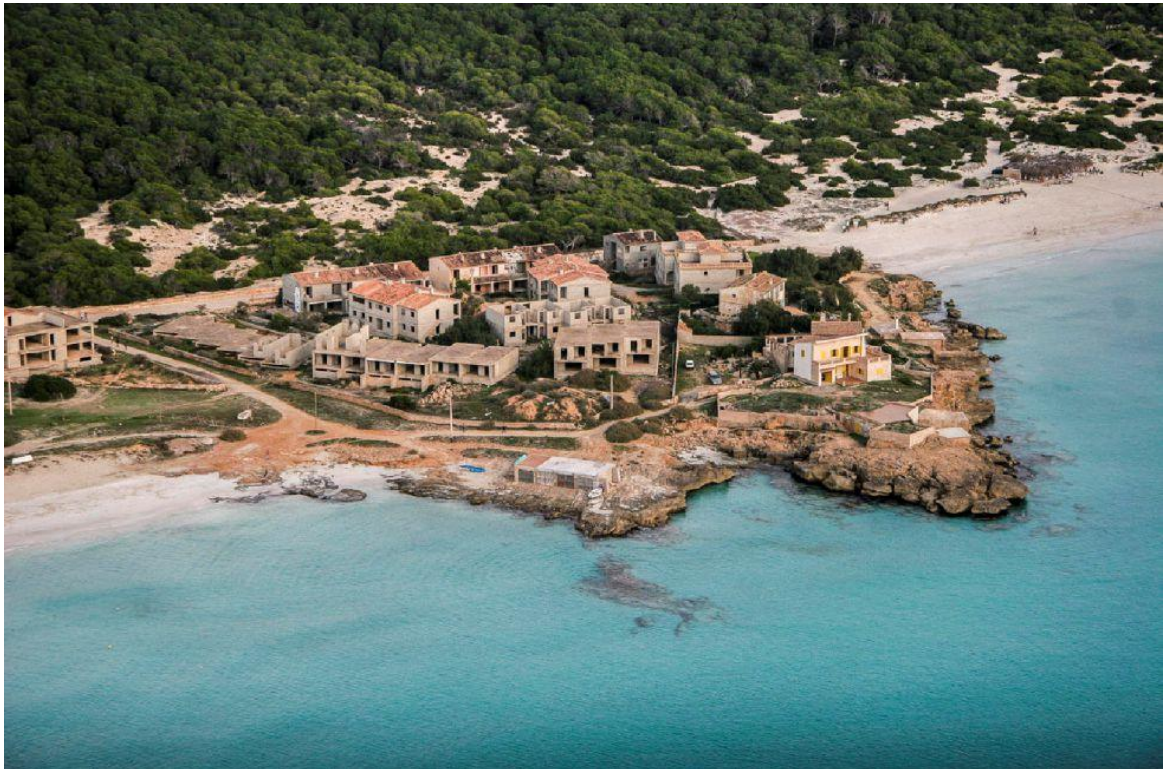
Fig. 1. Vista panoràmica de Ses Covetes amb els edificis abans de la demolició.

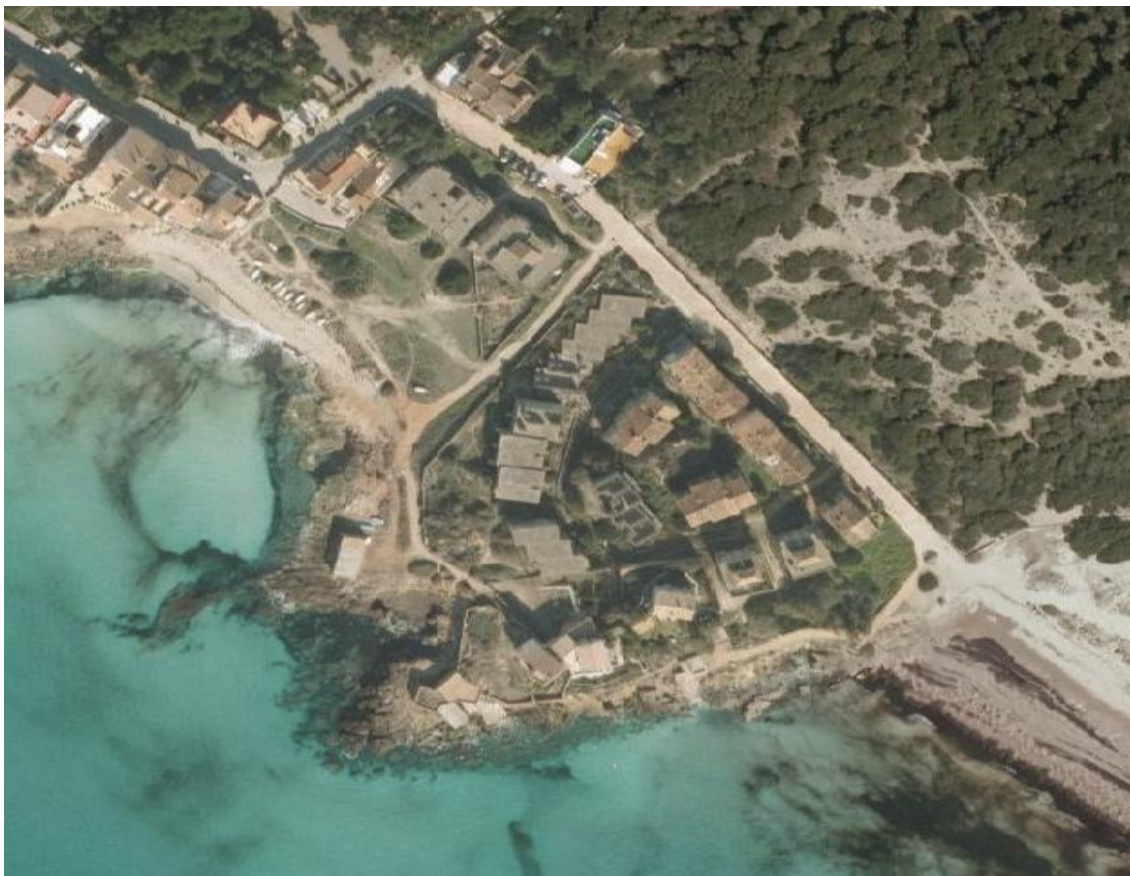
Fig. 2. Ortofoto de Ses Covetes 2010-11. Font IDEIB.

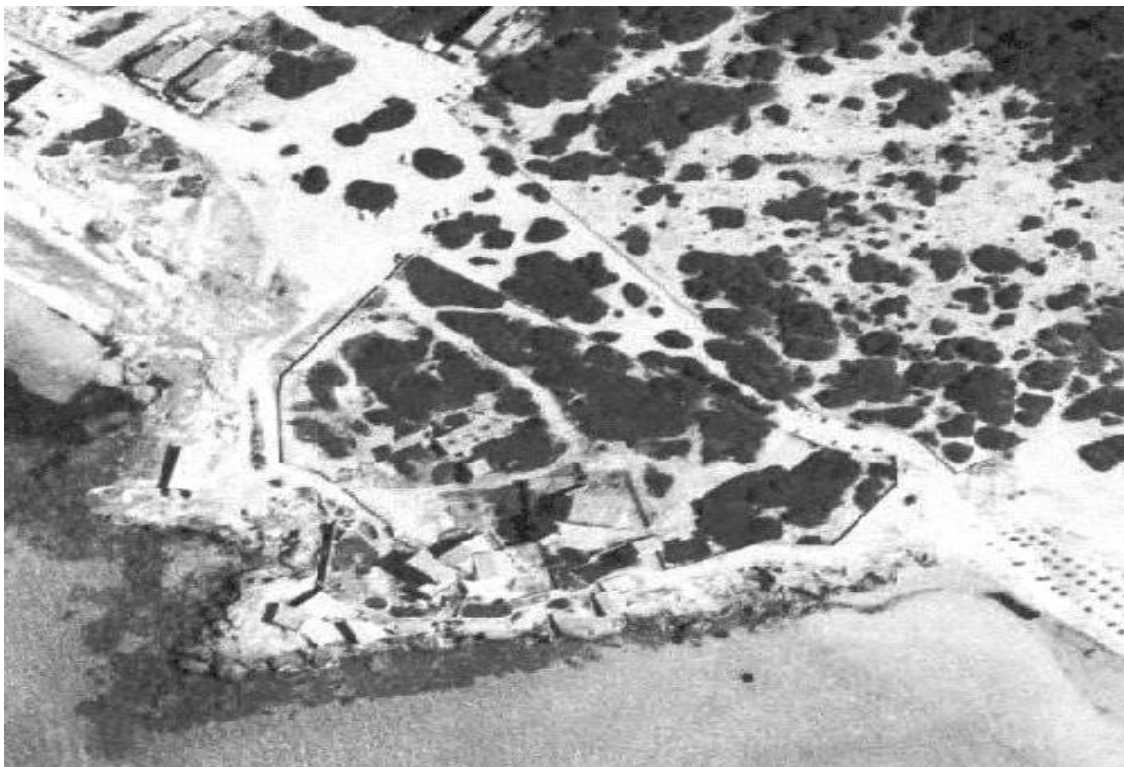
Fig. 3. Ortofoto 1989. Font IDEIB.

En el visor cartogràfic no figuren fotografies de l'any 1992 per la qual cosa es va utilitzar la de l'any 1989. A la imatge àrea de l'any 1989 i per tant, anterior a les obres llicenciades en 1992, es pot observar la presència d'edificacions i de pedreres en procés d'abandonament, així com el tancament de la parcel·la. També, la densitat arbustiva i la continuïtat entre les masses vegetals únicament seccionades a través del camí que porta a les pedreres. Tanmateix, s'aprecia una major densitat de sorra a les construccions realitzades al nord de la parcel·la amb mates que poden ser savines o llenrisca. A causa de l'escala de la foto, va ser difícil interpretar amb exactitud la situació de les plantes no arbustives i que sens dubte són de vital importància per a l'equilibri ecològic d'aquesta zona.

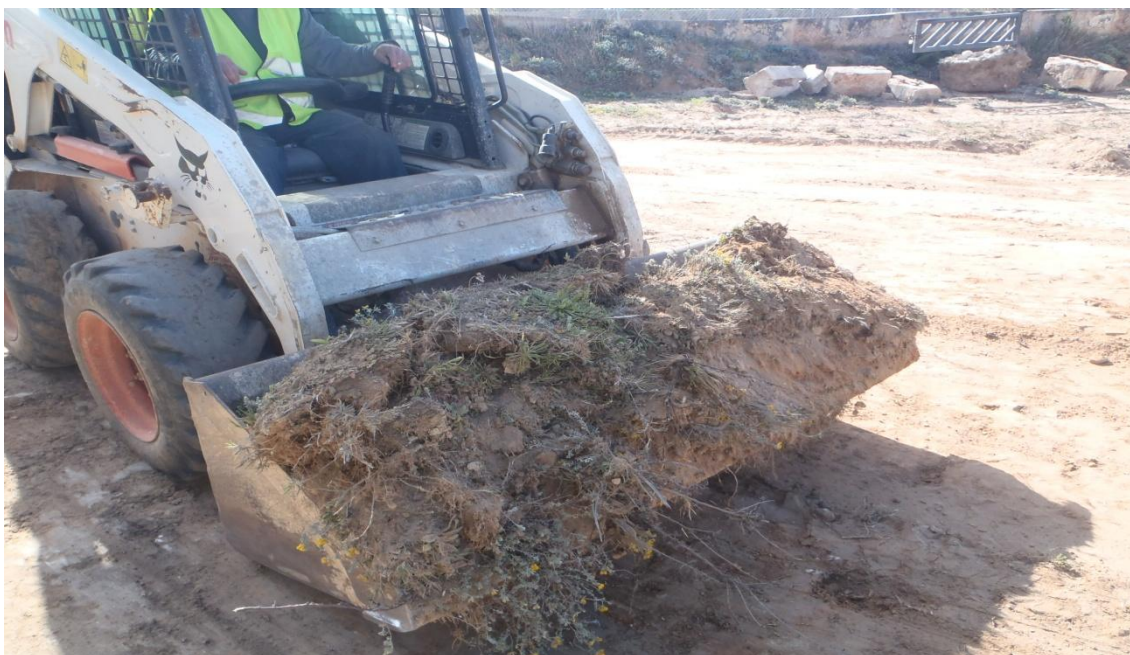
Fig. 4. Decapatge horitzó superficial de zones no construïdes

- Inventaris de vegetació present en tota l'àrea d'actuació que se corresponen amb els 11 perfils transversals topogràfics i dels 3 perfils topogràfics perpendiculars establerts en el projecte. (Veure annex Inventaris)
- Realització de sondatges per a determinar les característiques del substrat arenós o coberta edàfica amb pressa de mostres. La profunditat mitjana resultant fou aproximadament de 20 cm. (Veure annex Decapatge)
- Decapatge de substrat arenós de les zones interiors i perimetrals no edificades amb la finalitat de la seva utilització per a la restitució final i restauració de la coberta edàfica. Emmagatzematge en una zona perimetral on no s'havien de realitzar demolicions ni trànsit de maquinària pesant dins el recinte de l'actuació. El volum aproximat decapat fou de 30 tones.

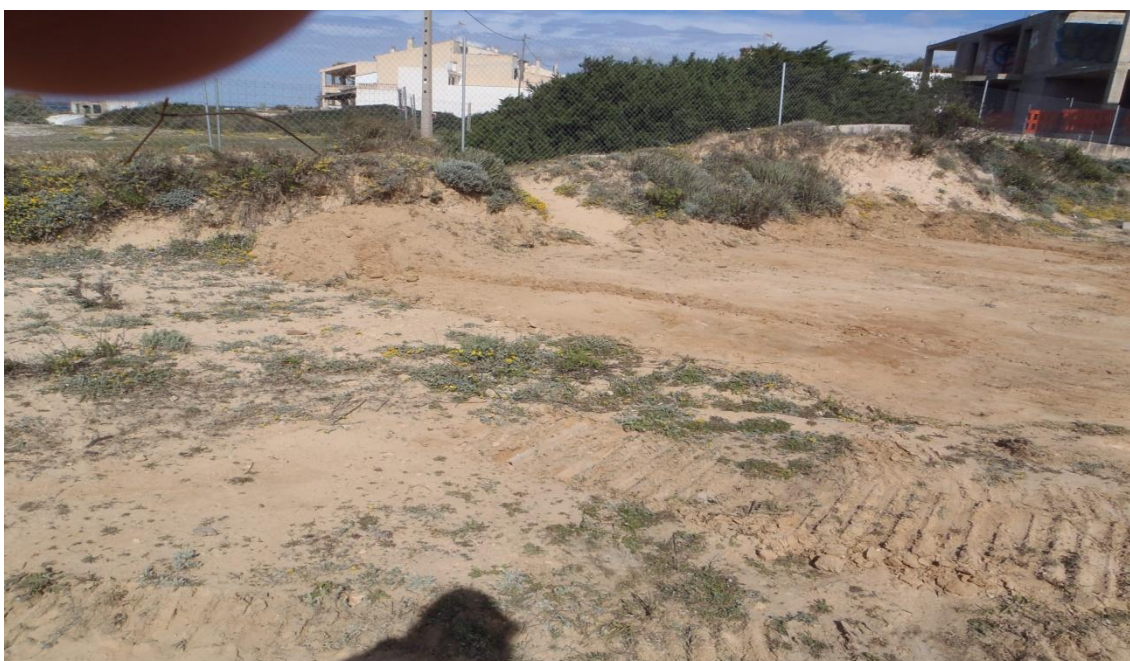
Fig. 5. Decapatge de l'horitzó superficial en zones no construïdes en la zona d'actuació.

- El decapatge superficial de substrat actua com a banc de conservació de llavors de les plantes preexistents, que posteriorment possibilitaran la revegetació amb una major diversitat d'espècies vegetals.
- Pressa de mostres substrat decapatge i del material de l'excavació inicial emmagatzemat in situ i ex situ a una pedrera inactiva pròxima per la caracterització textural i contingut matèria orgànica.
- Acotament de zones de vegetació herbàcia, matollars i d'espècies arbòries per a la seva protecció durant els treballs de demolició i pas de la maquinària pesant. Que han quedat com a zones vegetades després de la demolició i valorització amb les fraccions tractades de les zones de terraplenat i reblides.

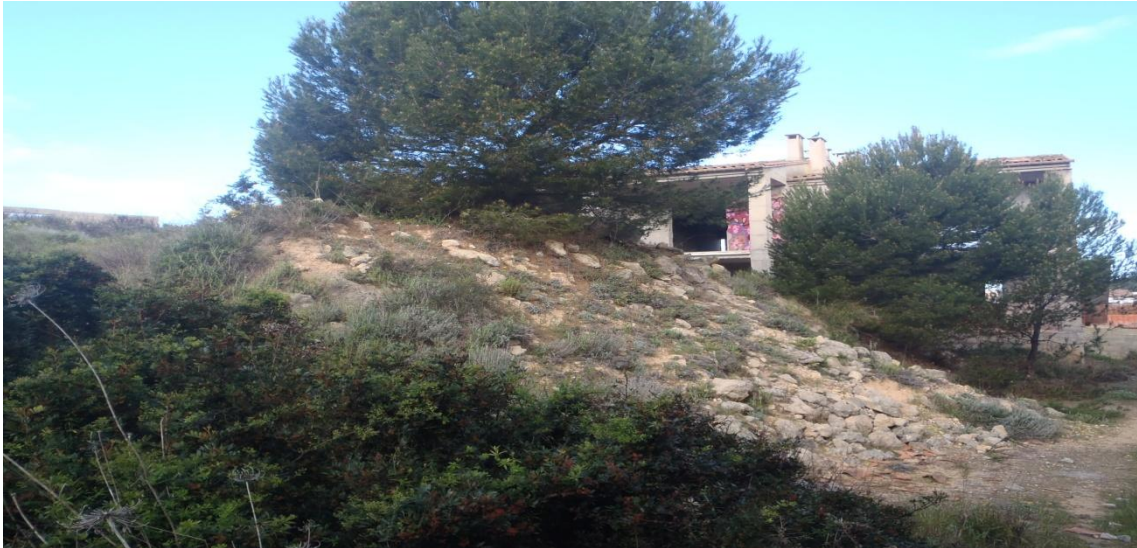
Fig. 6. Amuntegament interior material terrigen provinent de l'excavació durant la construcció dels edificis.

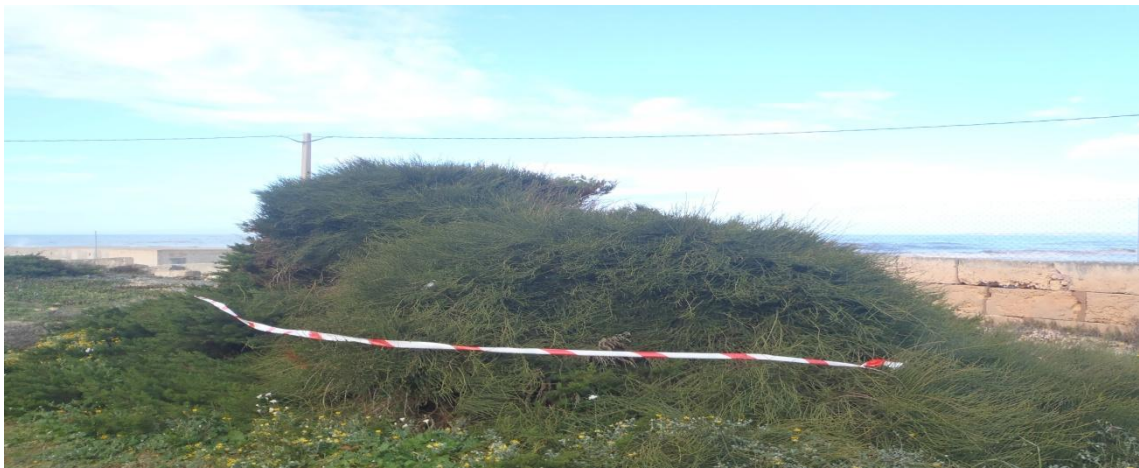
Fig. 7. Acotament de zones de vegetació natural

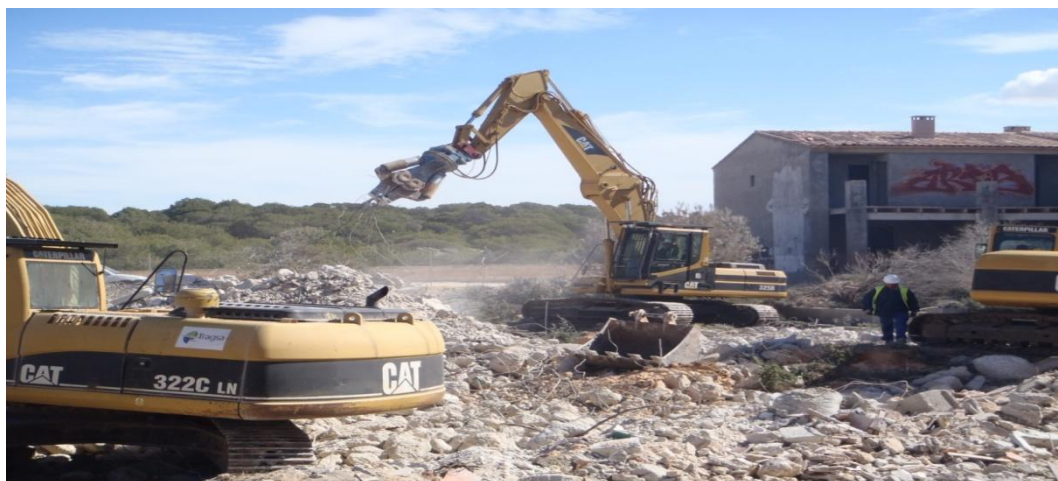
Fig. 8. Treballs fragmentació i separació selectiva RCD

- Demolició edificis per sectors i selecció de materials presents d'acord a la classificació del Codi LER (Llista Europea de Residus), en aplicació del Pla de Gestió de Residus del Projecte de Demolició.
- Separació i fragmentació blocs material RCD i elements fèrrics forjats.

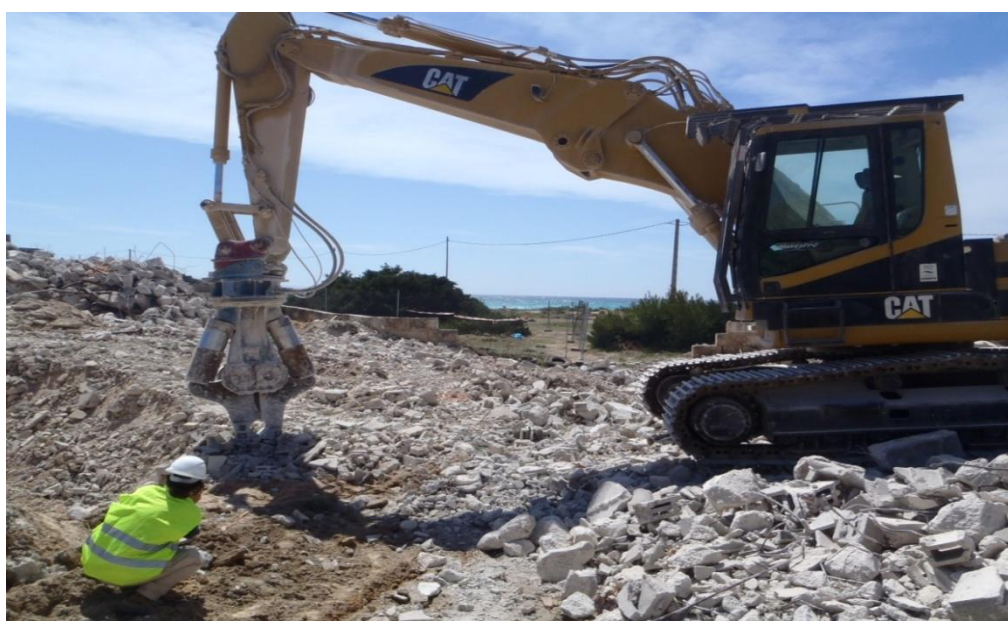
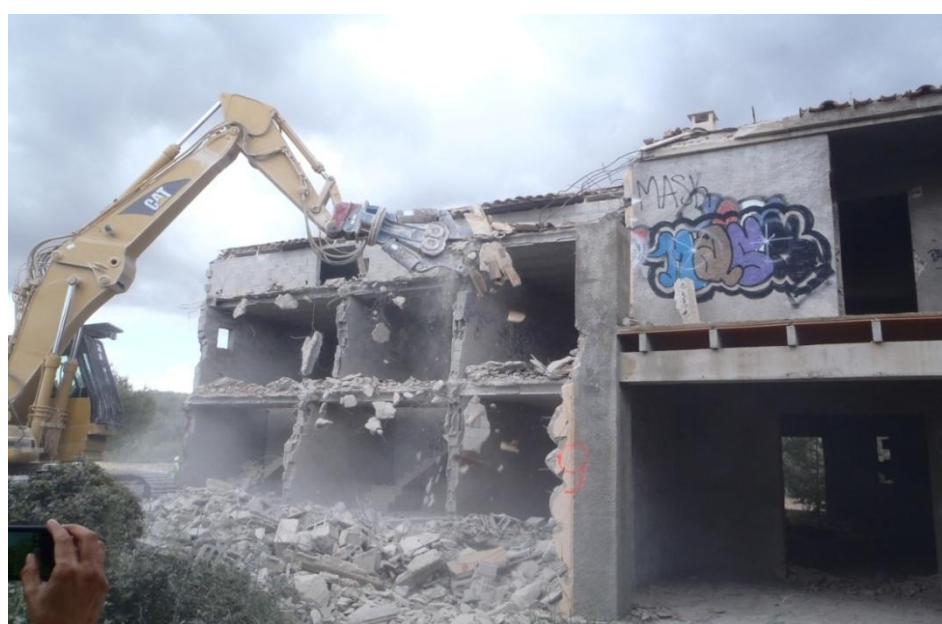
Fig. 9 i 10. Demolició selectiva, detall fragmentació material fèrric i formigó

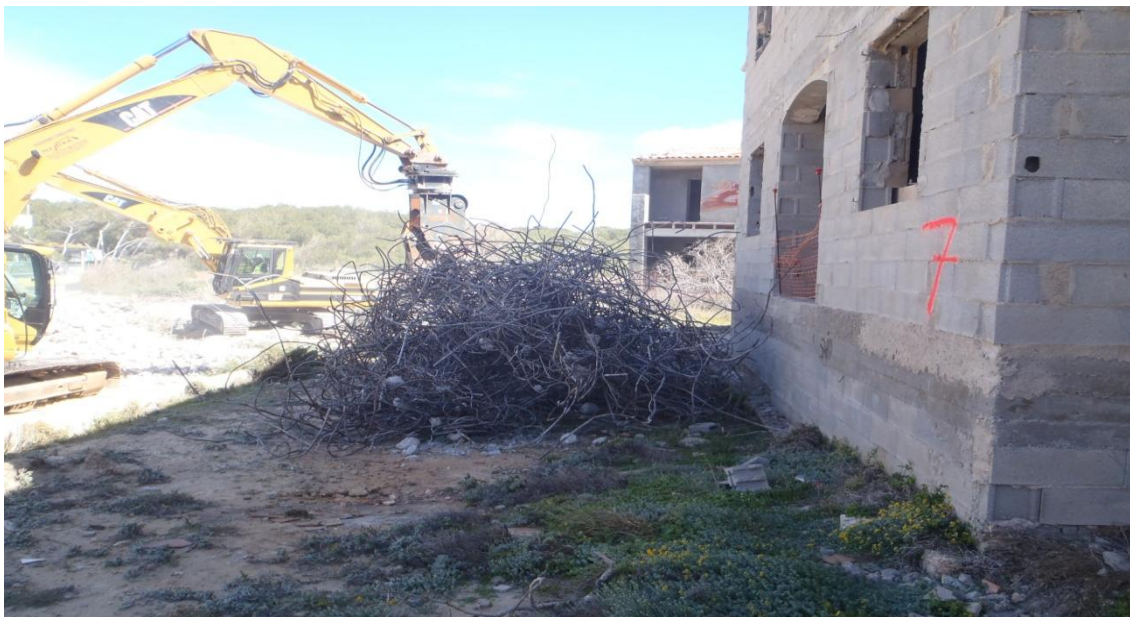
Fig. 11. Fracció selectiva de residus fèrrics. Codi LER 170405

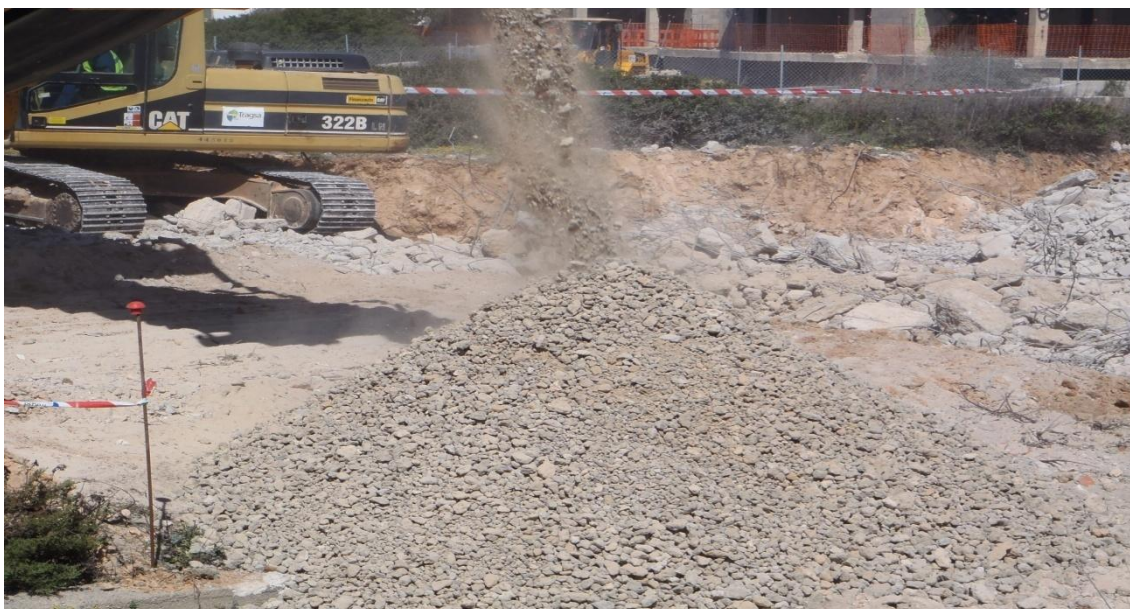
Fig. 12. Fragmentació i dipòsit temporal de residus construcció i demolició, fracció formigó Codi LER 17 01 01.

- Fragmentació i trituració obtenció material RCD per valoritzar amb textures heteromètriques diverses (3, 4,5 cm diàmetre) el volum de material reciclat fou de 5.210 m³.
 - Retirada i transport a gestor autoritzat dels elements fèrrics dels forjats. 156,3 Tn.
 - Retirada selectiva materials constructius (guixos, panells plàstics, poliestirè, etc) voluminosos. Posterior transport a planta tractament autoritzada (CTP) o gestor autoritzat, 136,14 Tn.
 - Pressa de mostres de materials fragmentats de cada un dels edificis i mostra combinada per a la seva determinació i caracterització bàsica dels eluats per a poder determinar els valors límit de lixiviació.
 - Terraplenament amb material valoritzat de zones d'excavació edificis.
 - Aixecament cotes perfils zones demolició reblertes i terraplenades amb material RCD valoritzat.

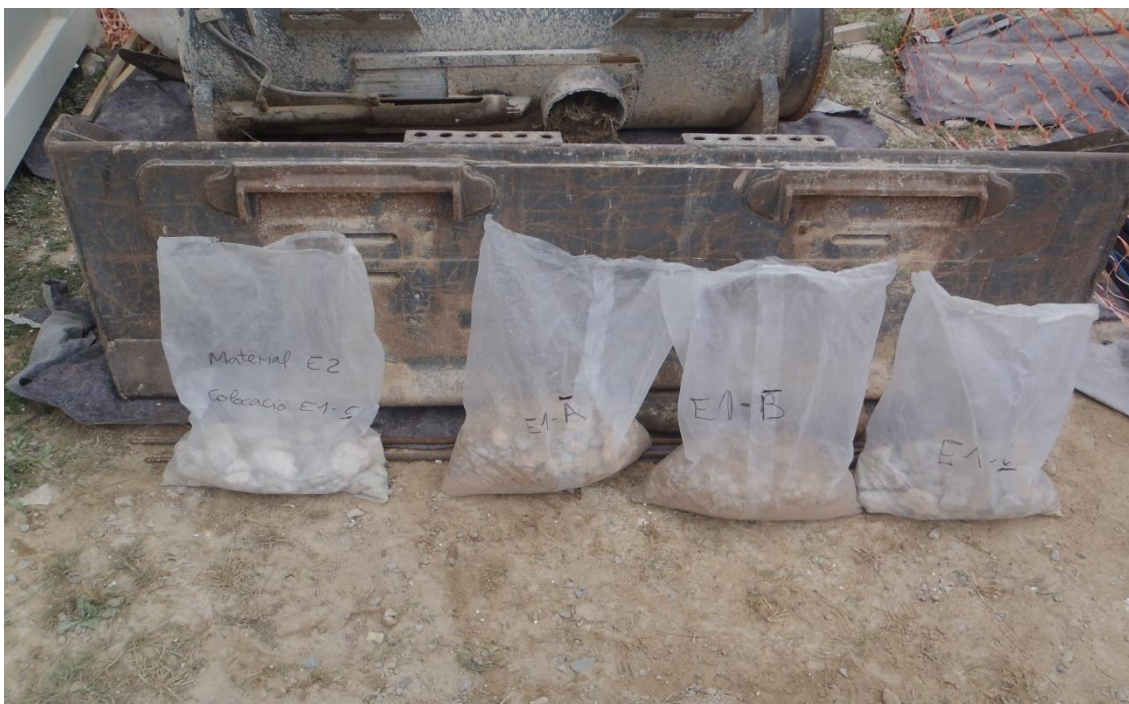
Fig. 13. Mostres RCD fragmentats per a la seva caracterització a laboratori .

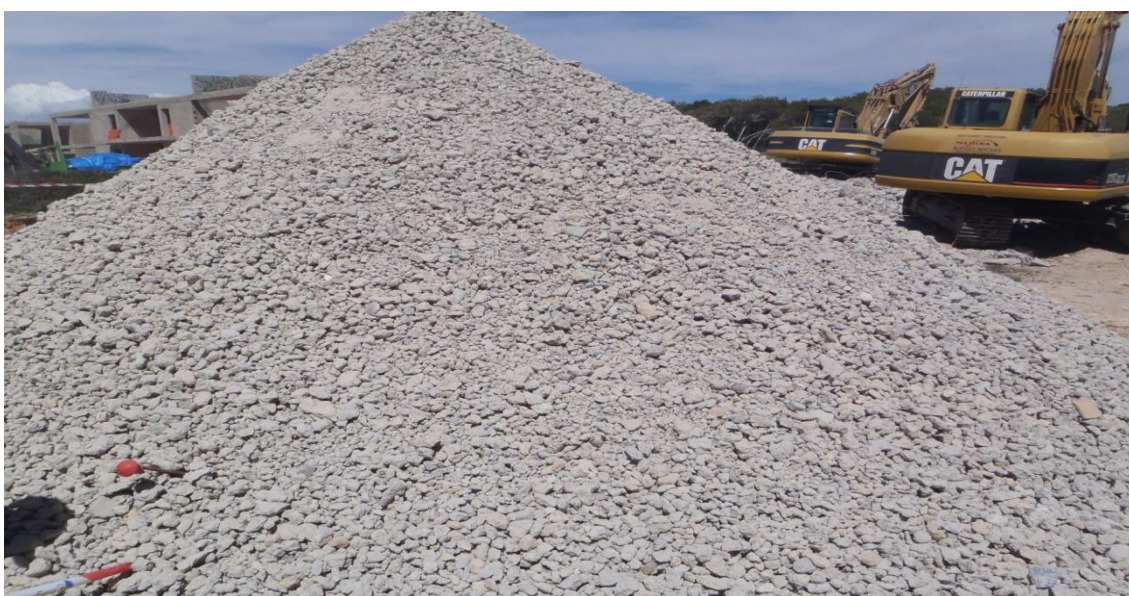
Fig. 14. Dipòsit temporal residus construcció i demolició, fracció formigó Codi LER 17 01 01 abans de la seva valorització "in situ" mitjançant rebliment de zones excavades de la demolició

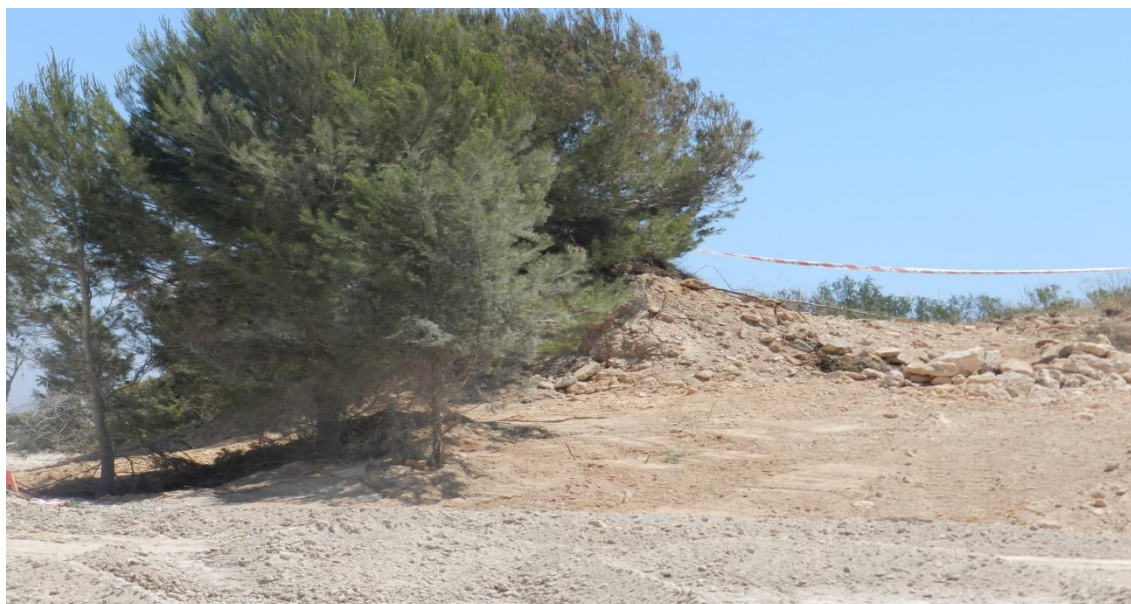
Fig. 16. Terraplenament materials capa inferior de restitució perfil topogràfic.

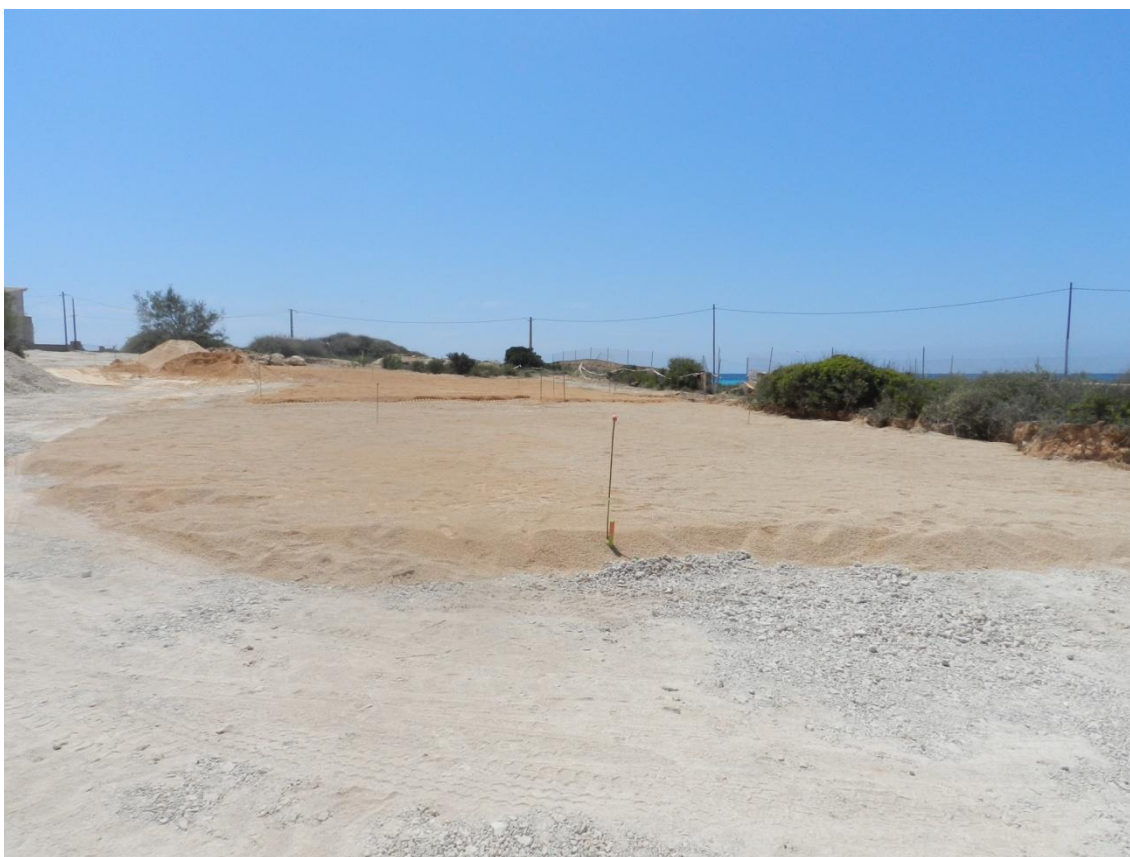
Fig. 17. Disposició dels tres tipus de materials utilitzats per la restitució del perfils topogràfics i edàfics

- Capa de coronació amb material decapat previ al inici de la demolició.
- Horitzó edàfic amb material de l'excavació primitiva (15-20 cm).
- Rebliment amb aportació externa de pedrera (fins de picadís 0.20/0.25 mm de diàmetre i potència o gruixa horitzó = 40% = 12/16 cm.
- Rebliment amb aportació externa de pedrera graves fines de marès (pinyolet) núm. 1 de 5-10 mm de diàmetre amb potència o gruixa horitzó = 60% = 18/24 cm.
- Rebliment provinent de la pròpia demolició amb material inert valoritzat.
- Terreny natural.

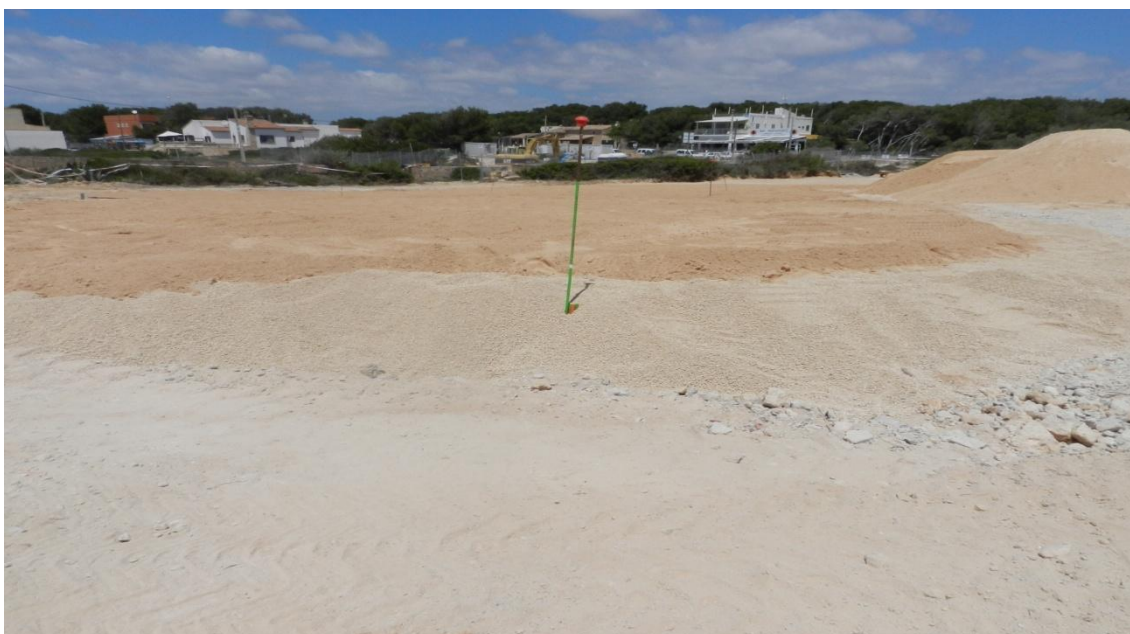
Fig. 18. Restauració edàfica d'acord amb els perfils i característiques texturals determinades en projecte.

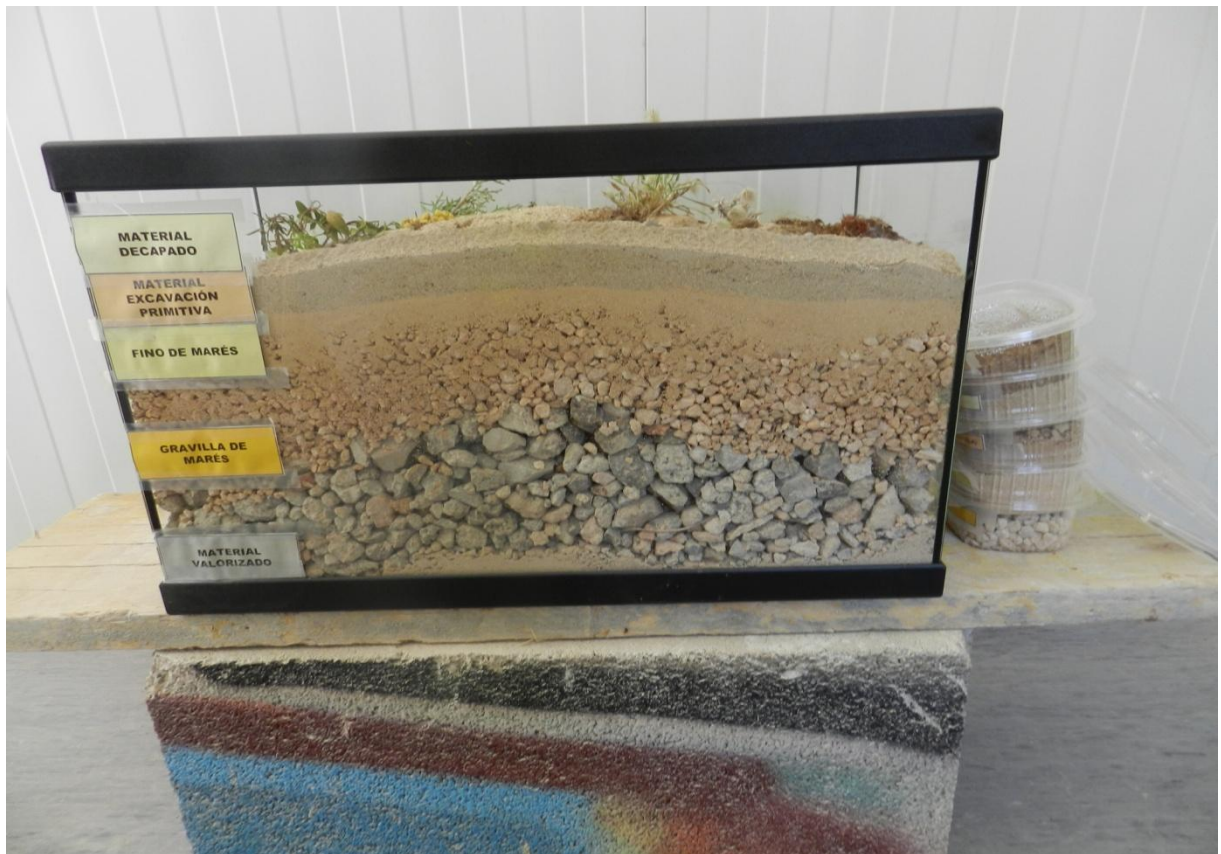
Fig. 19. Maqueta descriptiva model de disposició de materials en perfil edàfic (maqueta realitzada per Sergio Mulet. TRAGSA)

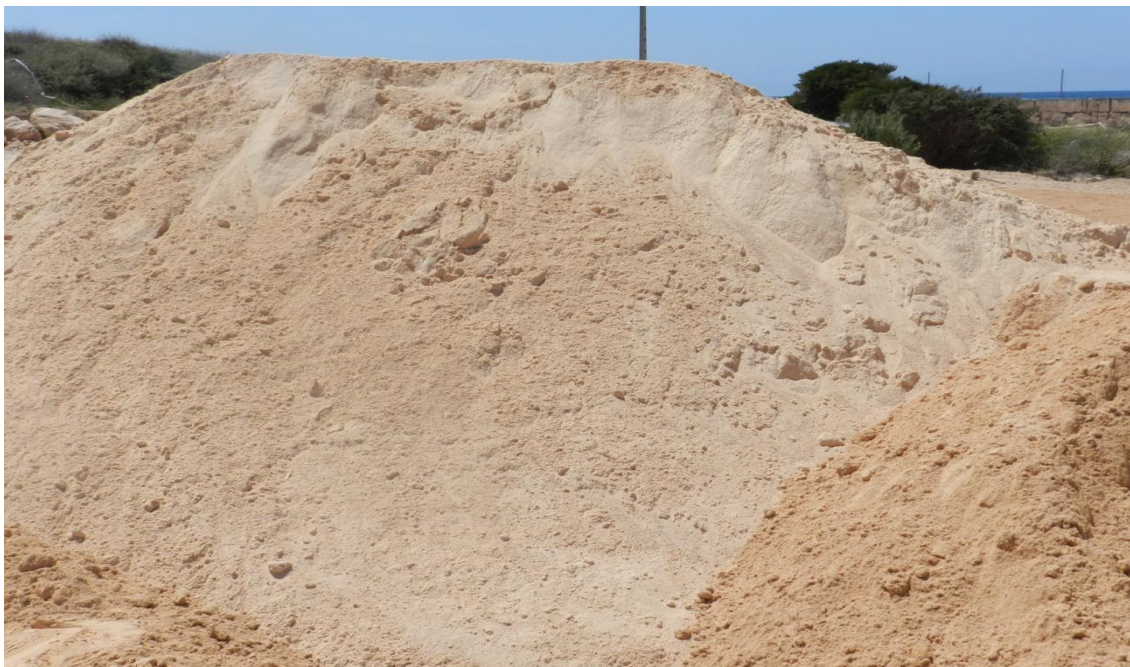
Fig. 20. Arena de picadís provinent de pedrera

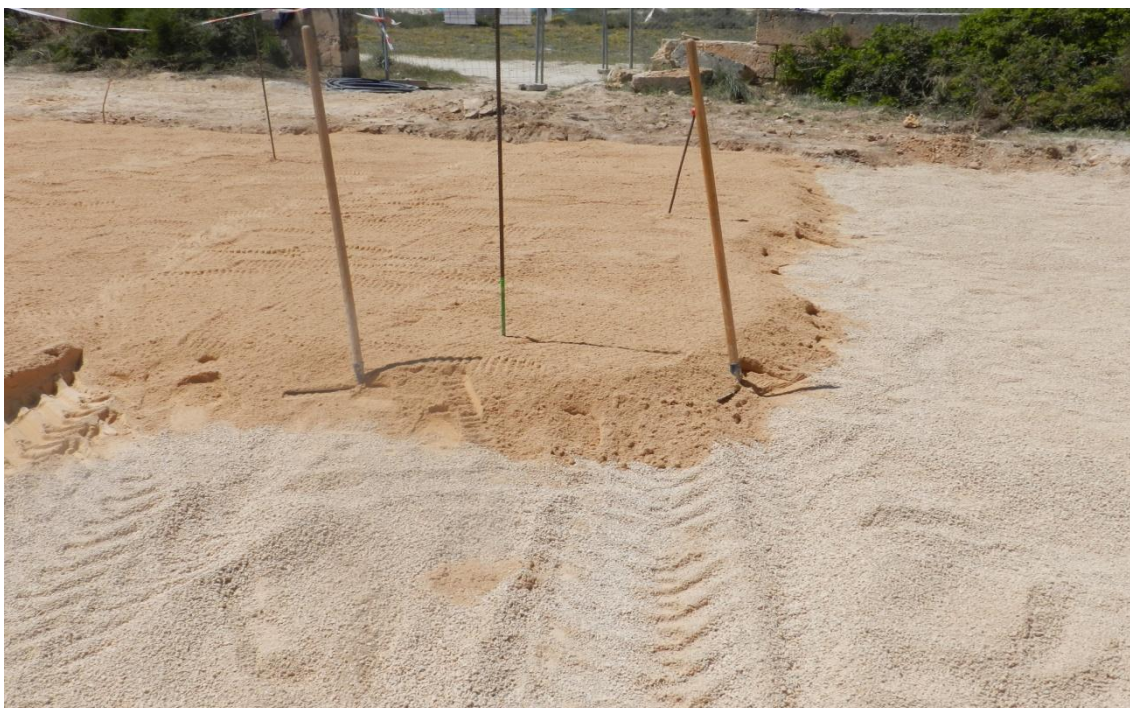
Fig. 21. Restitució sòl part inferior grava fines de picadís "pinyol" i arena a la part superior.

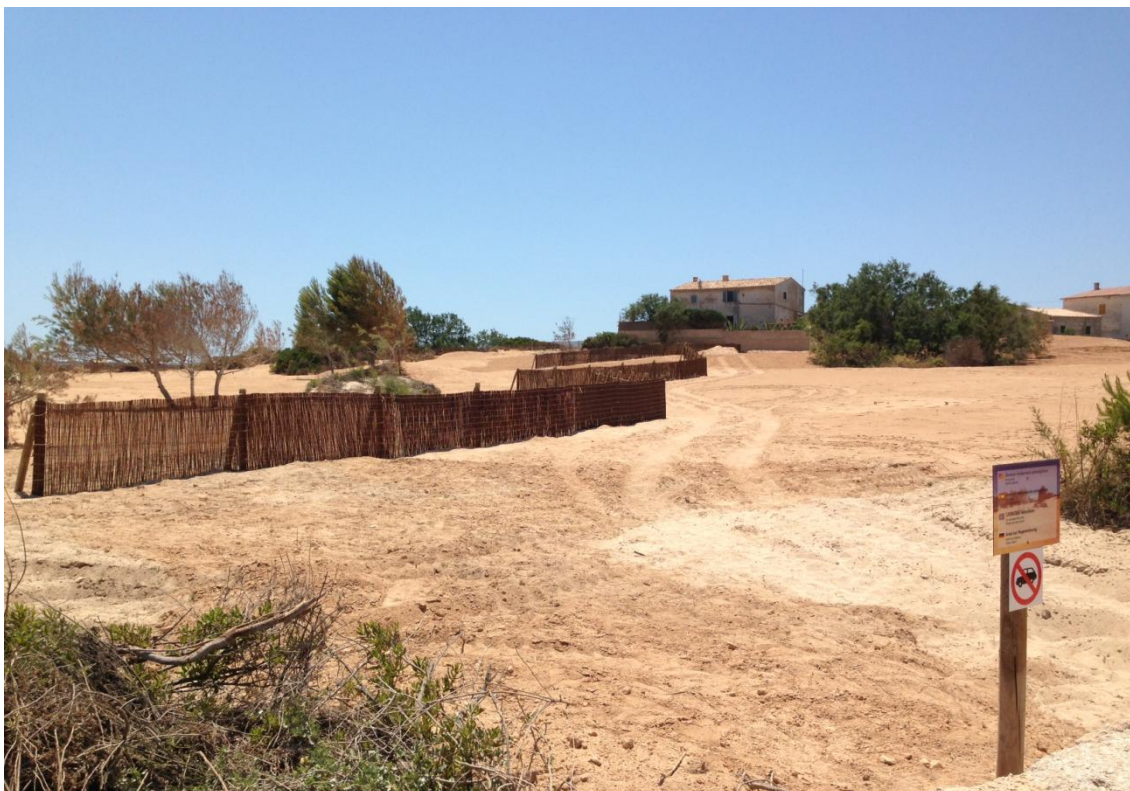
Fig. 22. Instal·lació captadors d'arena

Instal·lació en zones distintes de 9 paravents orgànics com a captadors d'arena.

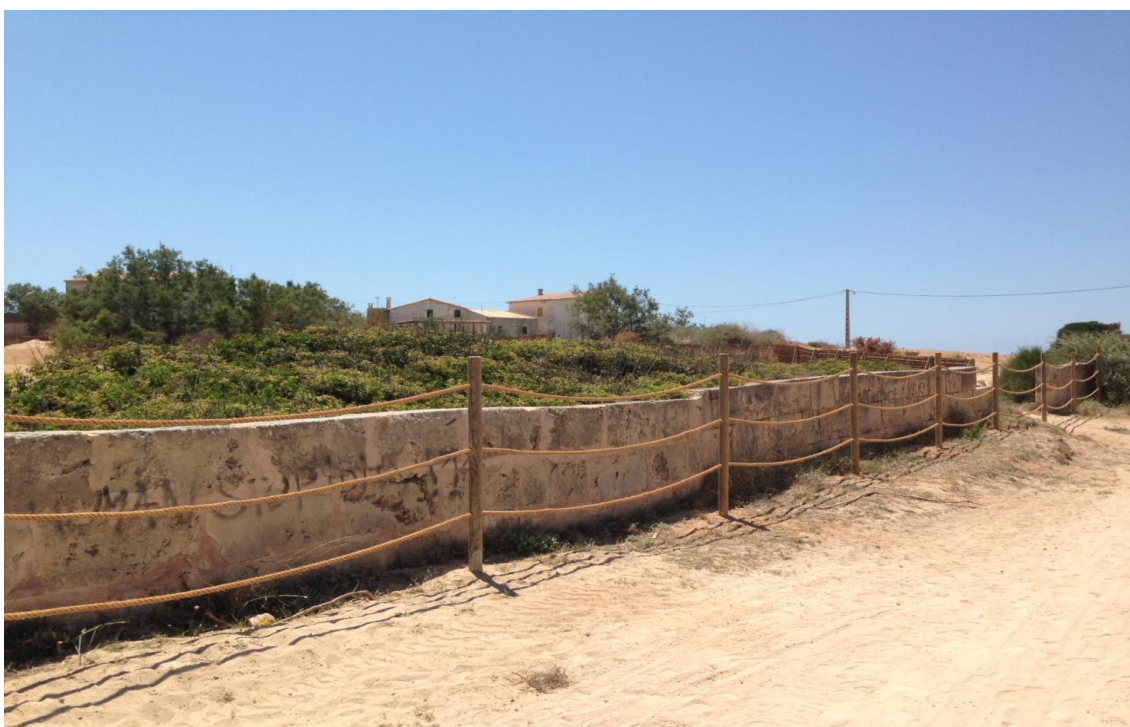
Fig. 23. Tancament perimetral

Considerat com a prioritari el tancament perimetral després de la finalització dels treballs de demolició a les dues parcel·les per a garantir el Programa o Pla de Vigilància Ambiental que preveu el Projecte de Demolició de 3 anys de duració.
