# Primera campanya d'actuacions arqueològiques al jaciment de Son Mas des Potecari. Resultats preliminars

**Resum.** *Durant el mes de juliol d'aquest any 2021, s'ha dut a terme una actuació arqueològica de caràcter preventiu al jaciment de Son Mas des Potecari, que ens ha aportat valuosa informació tant del sistema constructiu de la dita estructura, així com una primera aproximació a les diferents fases cronològiques.*

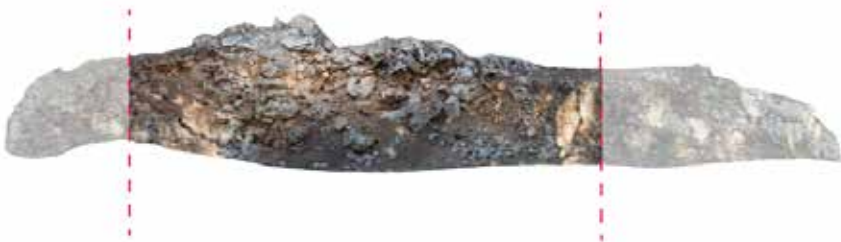
Aquesta acció de biodegradació es veu accentuada en l'àrea d'intervenció que ens ocupa. Això es deu, en primera instància, a les greus afectacions patides per l'acció antròpica dels anys 60, quan s'autoritza la neteja del terreny per a l'aprofitament de pedra. A partir del desplegament de maquinària pesada

i l'acció directa d'una retroexcavadora sobre la part externa de l'estructura (SE), s'extragué material constructiu, la qual cosa ocasionà la seva degradació a l'instant. L'acció de la maquinària provocà la pèrdua pràcticament total de l'anell constructiu exterior i de part de la plataforma interior, deixant totalment exposat als factors de degradació el reble de pedra i terra, i provocant una remarcable inestabilitat estructural. A tot això, se li suma la presència d'un gran ullastre de set branques ubicat al límit on es troba l'enderroc provocat per la màquina, que mitjançant l'acció de les seves arrels ha afonat part del reble i originat pèrdues d'algunes parts constitutives tant del mur exterior com de la plataforma interna.

Figura 6. Àrea d'intervenció.

Aquesta primera fase consta d'una neteja complexa pel que fa a les soques i les arrels d'ullastre. Degut a la seva ubicació, mida i estat de degradació de l'estructura a on es troben ubicades, es converteix en una tasca molt més delicada que requereix la supervisió de personal tècnic en conservació i

Un cop eliminada la soca i les arrels, i finalitzada la intervenció arqueològica, s'inicien les tasques de consolidació i estabilització. Aquesta fase té com a principal objectiu frenar el deteriorament provocat per l'acció de la vegetació, l'acció antròpica, així com de l'erosió provocada pels factors meteorològics, i retornar-li l'estabilitat. Establir el sistema i els criteris per a aquesta consolidació depèn de dos factors: el primer, estrictament tècnic, en què preval l'objectiu de crear un mur de contenció que freni l'erosió de la part interior que ha quedat al descobert; i un segon factor, de caràcter científic i divulgatiu, per tal de facilitar la interpretació i lectura del conjunt. Cal especificar que es tracta d'una reconstrucció o restauració parcial, és a dir, es prioritza la consolidació i l'estabilització de l'estructura alhora que la seva lectura o comprensió, sense caure en cap incongruència o fals històric.

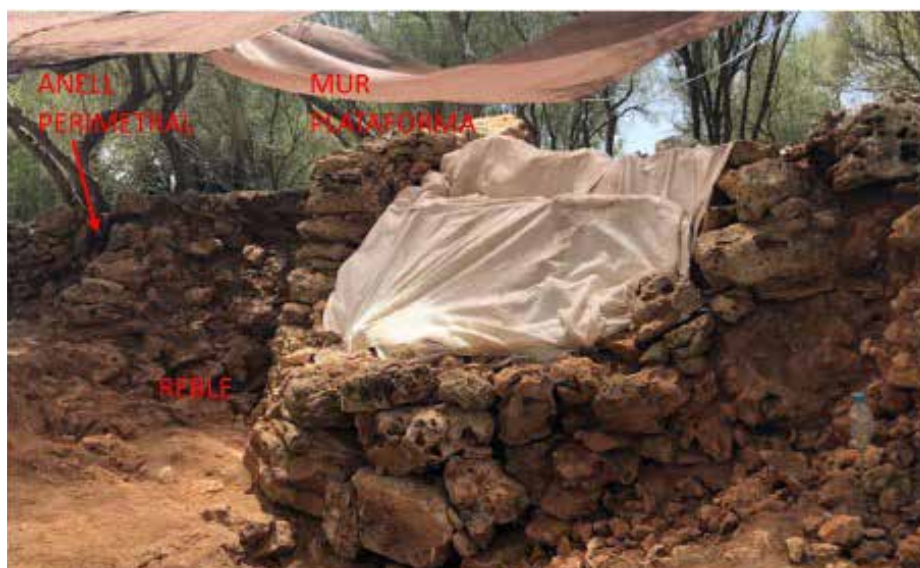
Figura 20. Vista dels diferents elements arquitectònics que conformen l'estructura.

Els treballs de conservació-restauració d'aquesta primera campanya al jaciment de Son Mas des Potecari s'ha fonamentat en la posada en valor del conjunt, i en una primera intervenció de consolidació i reintegració de l'àrea amb major grau d'afecció per l'acció biològica i antròpica de l'estructura I. En ells es contemplava l'eliminació de la vegetació, juntament amb el sanejament de les arrels ullastre que comprometien l'estabilitat de les estructures, així com la posterior consolidació i reintegració del parament extern de la plataforma.
