ARQUITECTURA TRADICIONAL A INCA: CASES SENYORIALS I CELLERS

ANA M. ESCOBAR SÁNCHEZ

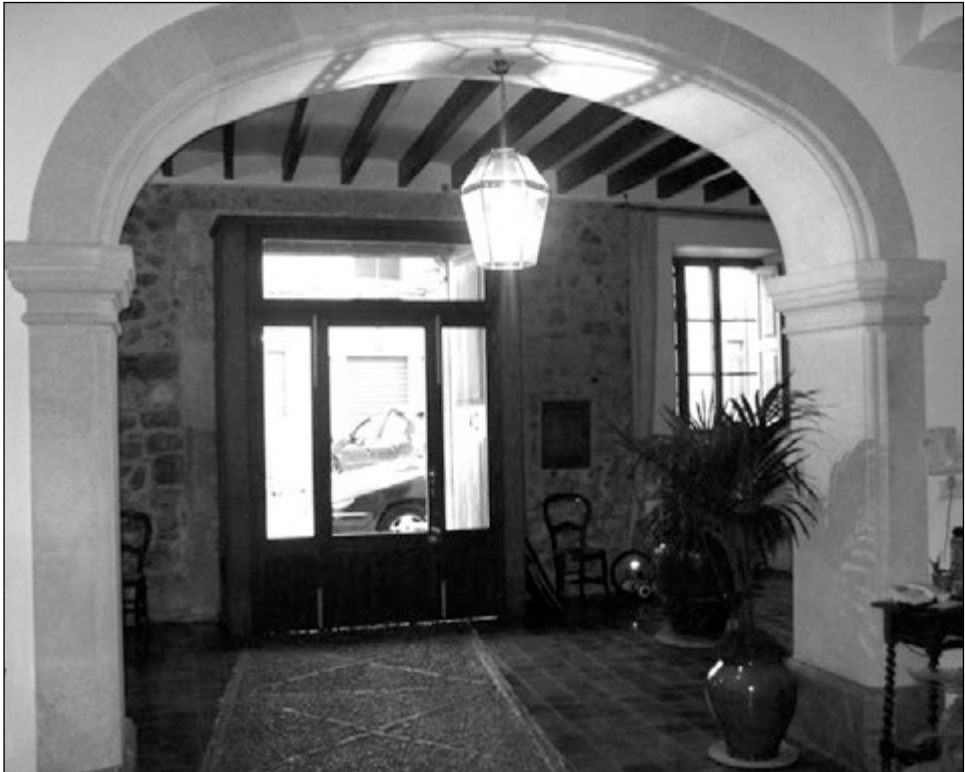
La casa consta d'una planta rectangular de tres crugies i a doble vessant. L'entrada principal cap a la primera crugia es fa per un portal de llinda.

L'obertura que uneix la primera i segona crugies és un arc d'ansa de paner. De la segona a tercera, crugies, i passem per dues entrades: una allindanada que ens porta a un pati i l'altra, d'un arc d'ansa de paner que ens porta a una altra estança.

Respecte a l'alçat, es tracta d'un edifici de dues plantes. La planta baixa es troba a nivell una mica inferior al carrer (per accedir-hi s'ha de baixar per un esglaó de pedra bastant pronunciat).

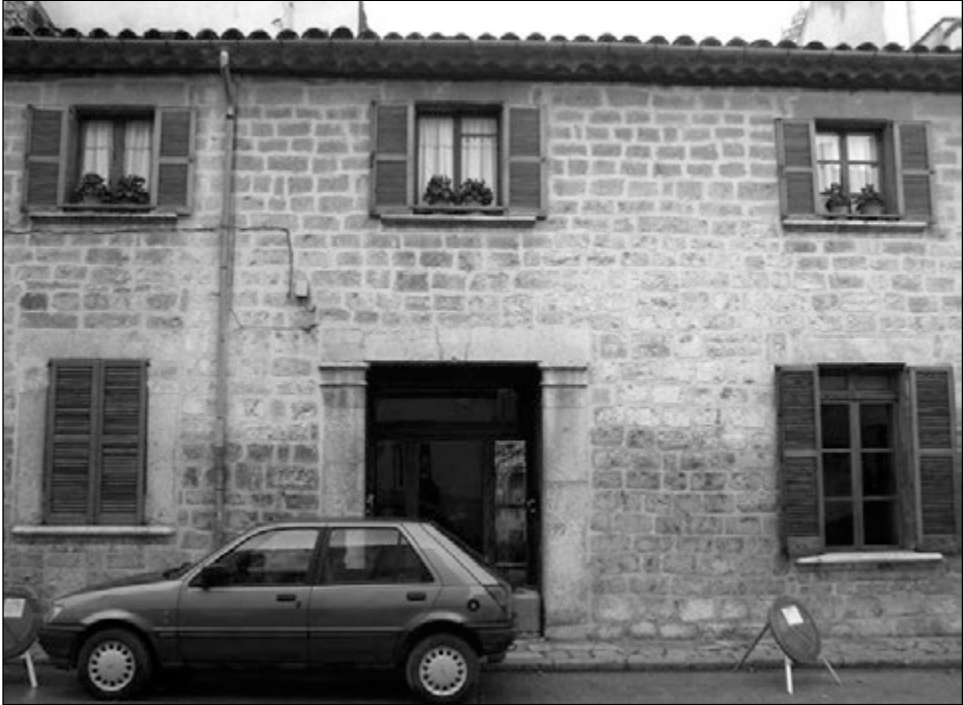
Façana de dues plantes, folrada de pedra viva amb una cornisa feta de tres fileres de teules superposades.

Es pot observar la geometrització i simetria pròpies de la casa tradicional mallorquina.

Les obertures es distribueixen de manera regular a la façana; tres per planta.

A la planta baixa s'obre el portal de llinda. Està fet de mitjans de marès amb motlures a la part superior, a manera de capitell. Té una esmotxadura conopial al centre com a única decoració.

La resta d'obertures, les finestres, dues a la planta baixa a cada costat del portal i tres a la planta alta, estan envoltades amb faixes de pedra i tenen els ampits motllurats.

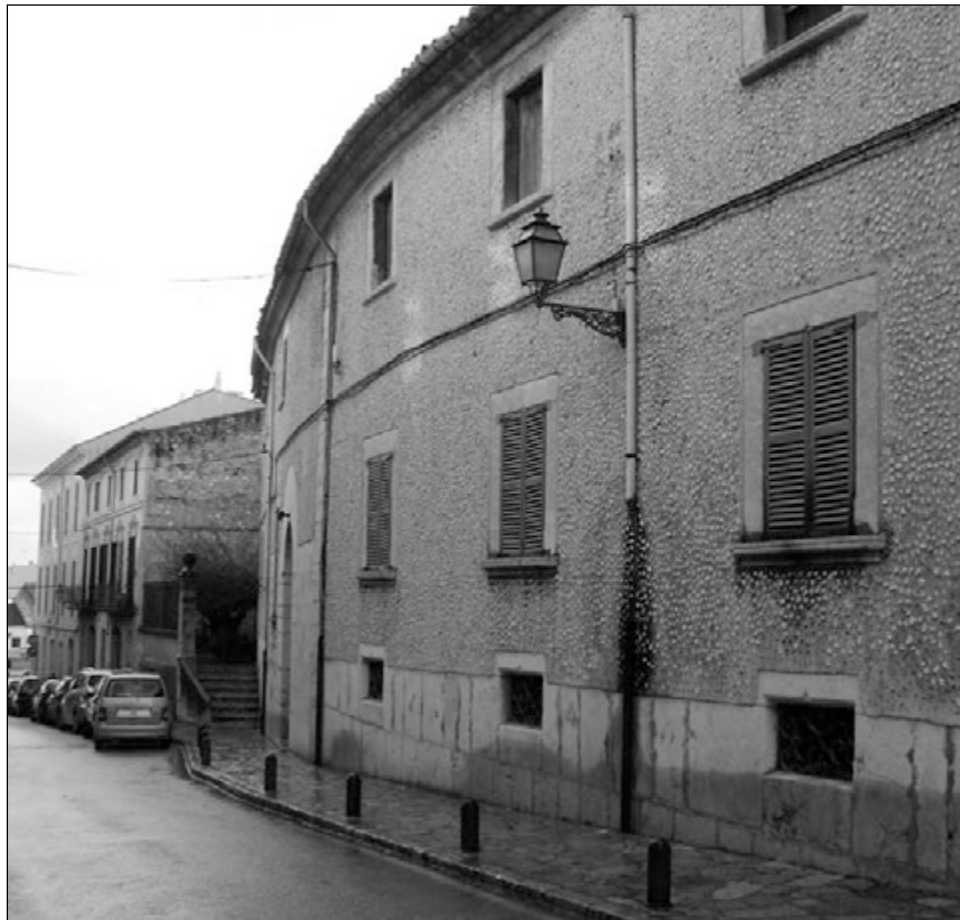
Respecte a l'estat de conservació de Can Siquier, podem dir de manera global que és negatiu, ja que no s'hi habita i està molt degradada. Així doncs, les característiques originals de la casa no han estat modificades, però es troben en mal estat.

Els interiors no han rebut reformes. La coberta és un dels elements més malmesos de la casa: la majoria dels trams en què es conserva la coberta original estan mig esbucats, mentre que a les zones on es va reformar (i es posà bigam i obra) es manté correctament.

Els patis i els cellers són uns altres elements en bastant mal estat de conservació, mentre que la façana es manté pràcticament intacta.

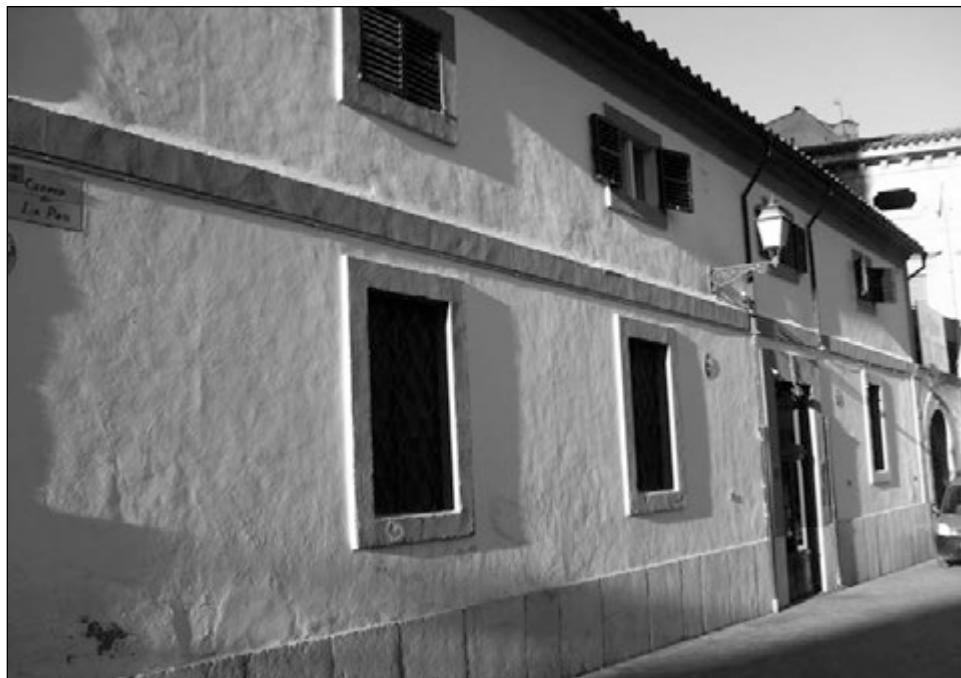
Parlant d'exterior, presenta unes façanes bastant regulars, que cal estudiar per separat. La façana del carrer de la Pau presenta vuit obertures: el portal està una mica desplaçat a la dreta i té dues finestres a la seva esquerra i una a la dreta. Immediatament a sobre de les obertures inferiors, tenim quatre finestres rectangulars (més petites que les de la planta inferior).

La façana del carrer de Miquel Duran presenta dues obertures: el portal i una finestra rectangular (de la planta superior) just a sobre. Les obertures són de llinda.

La façana exterior es presenta emblanquinada amb decoració de faixes d'un color rosat/ataronjat emmarcant totes les obertures, delimitant les plantes, davall la cornisa i al cap de cantó. La part inferior no presenta banda pintada, sinó pedra (com es pot observar a les fotografies anteriors). La cornisa presenta un fris decorat amb una banda de color rosat/ataronjat (com la resta de façana) i, a sobre, teules que formen la coberta de l'edifici.
