**Restauración del
talaiot de Son Serra
de Marina «Sa
Cova de sa Nineta».
(Santa Margarita).
Mallorca.
Dirigida por D.
Joan Camps Coll**

Federico Soberats
Jaime Guasp

Mayurqa
(2005), 30:
971-992

RESUMEN: La reconstrucción y consolidación del talayot de Son Serra de Marina llevada a cabo por Juan Camps Coll en 1968-69 quedó inconclusa debido a razones que escapaban a su control. Sin embargo, nos dejó el testimonio de su trabajo en un legado al que hemos podido acceder gracias a Jaime Guasp Pérez.

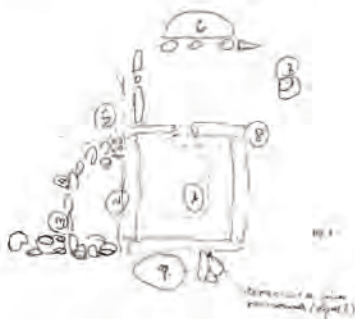
Croquis para la situación de la cerámica recogida y material lítico. (Fig. 4).
