RELLEGINT ES FIGUERAL DE SON REAL SEIXANTA ANYS DESPRÉS D'HAVER ESTAT DESCOBERT

REREADING ES FIGUERAL DE SON REAL SIXTY YEARS AFTER ITS DISCOVERY

Jordi Hernández-Gasch

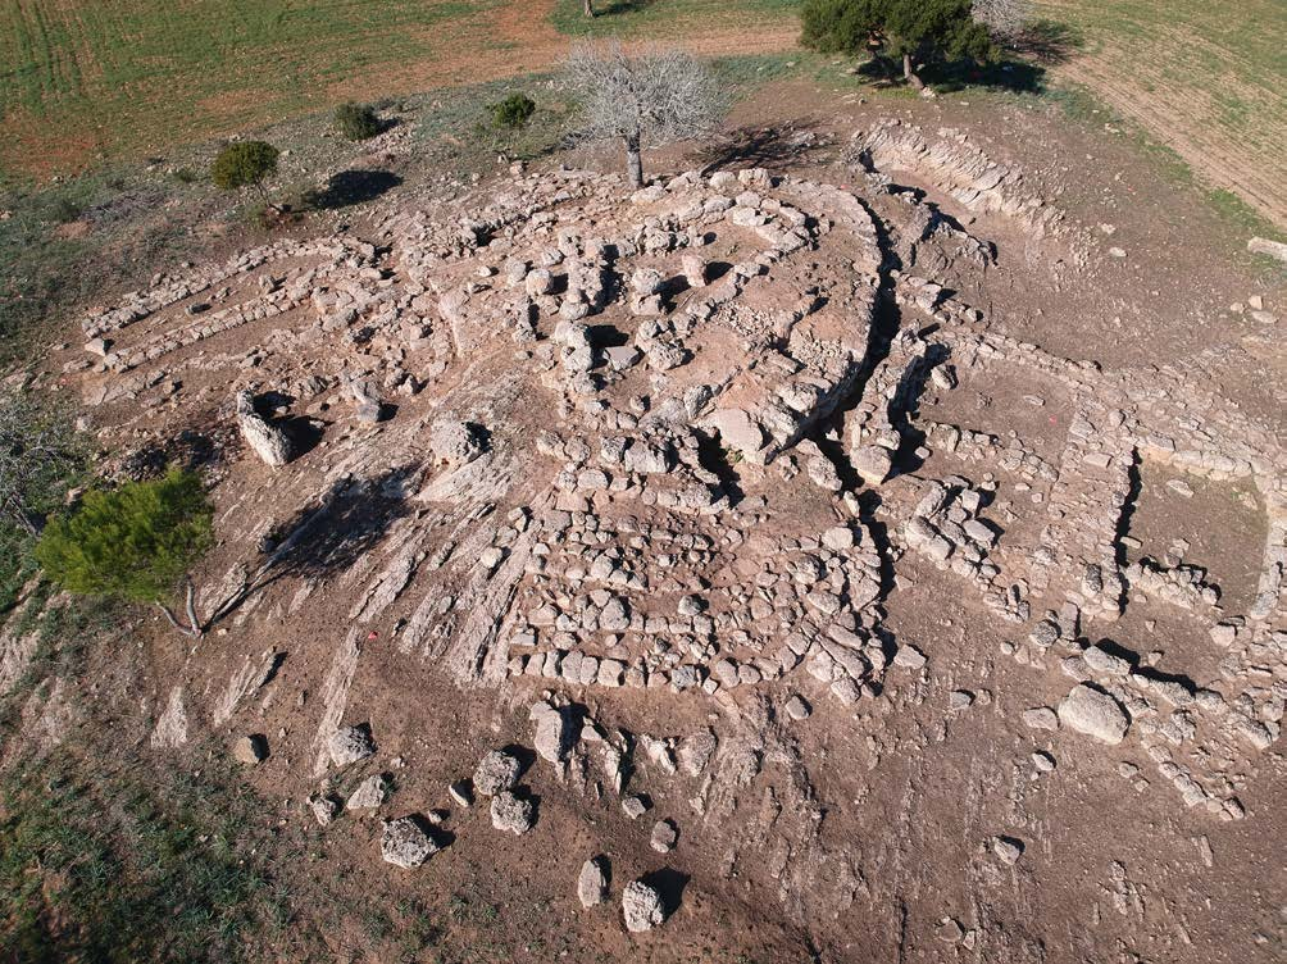
Figura 4. Imatge aèria del conjunt monumental. En primer terme l'escalinata monumental de R1 (Fotografia de Nicolau Escanilla Artigas) (Font: Jordi Hernández-Gasch *et alii*, *Informe preliminar/Memòria (...) 2020...*, *op. cit.*, annex 4, foto 69).

Tota l'escalinata, en forma de ventall, va ser encaixada en un retall (UE-19) a la roca de base que es troba al sud i que no havia estat notat amb anterioritat. La línia d'aquest retall coincideix aproximadament amb l'inici de la paret sud del corredor d'accés a R1 (fig. 3). En un gran bloc de FA 12 s'hi va fer un altre retall (UE-29) per plantar-hi una figuera ja en època contemporània (fig. 3 i 4).

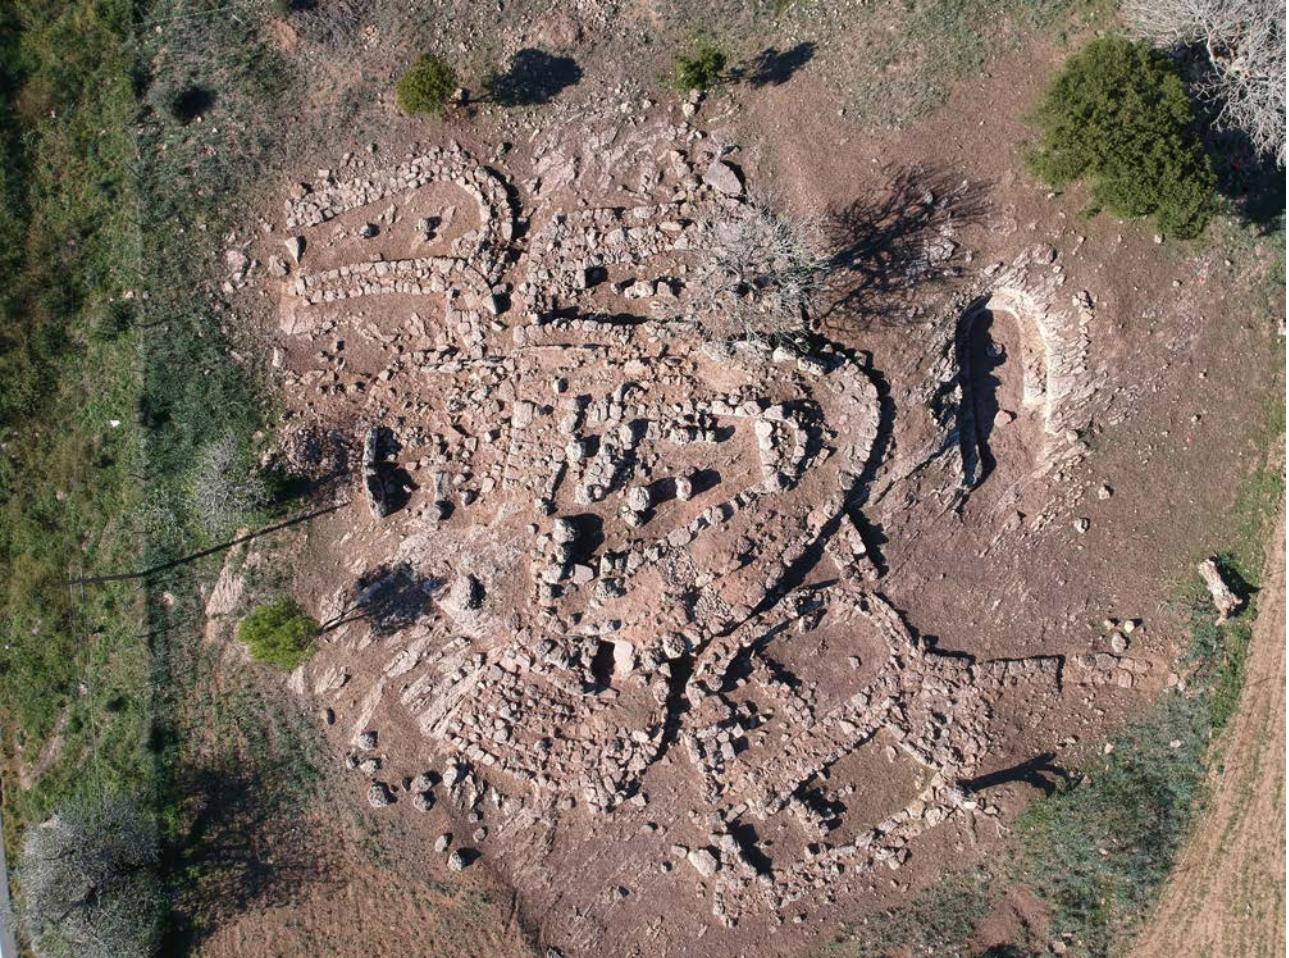
Figura 5. Imatge zenital del conjunt monumental (Fotografia de Nicolau Escanilla Artigas) (Font: Jordi Hernández-Gasch *et alii*, *Informe preliminar/Memòria (...) 2020...*, *op. cit.*, annex 4, foto 68).

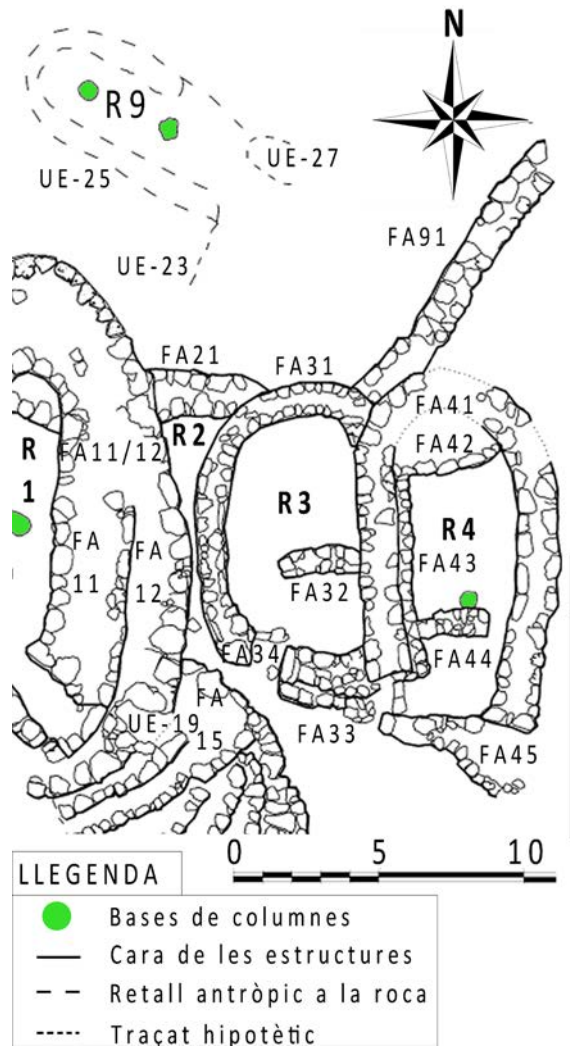
Figura 6. Detall de la part est del jaciment amb indicació de recinte (R), fet arqueològic (FA) i unitat estratigràfica negativa (UE-). (Delineació de Jesús Saona Carrillo, sobre fotogrametria de Nicolau Escanilla Artigas) (Font: Jordi Hernández-Gasch *alii*, *Informe preliminar/Memòria (...)* 2020..., *op. cit.*, plànol 1, modificat).

L'interior de R4 va ser notablement modificat per la construcció d'un mur transversal (FA 42) que va condemnar l'absis, per un revestiment intern (FA 43), que es lliga a FA 42, del mur longitudinal oest (FA 41), i molt probablement pel tancament de l'entrada amb un mur de façana (FA 45), tot habilitant un accés lateral, de manera que convertiren el *navetiforme* en una habitació rectangular compartimentada per un envà (FA 44). A R3 també s'observa una reforma que consisteix en la construcció d'un mur de façana que tanca l'antiga entrada al *navetiforme* (FA 33), si bé en aquest cas l'accés es va mantenir en aquest frontis i es va enllosar (FA 34). Possiblement l'espai intern es va compartimentar també en aquest moment amb l'aixecament d'un altre envà (FA 32) (fig. 6).

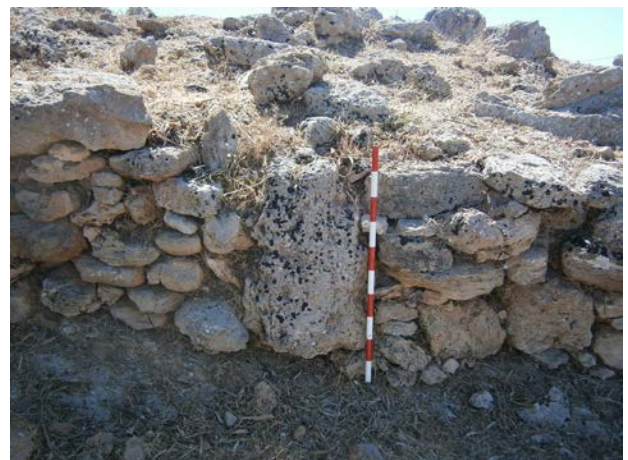
Figura 7. Detall de la possible base de pilastra atrapada pel mur FA 73 de R7 (Font: Jordi Hernández-Gasch *et alii*, *Informe preliminar/Memòria (...)* 2015..., *op. cit.*, annex 3, foto 15).

els autors precedents, que consideren que hi ha un folre intern.³⁵ A la base de columna que hem distingit a l'interior de la cambra, n'hi hem d'afegir una altra envoltada per FA 73 (fig. 3 i 7). Aquest mur adossat a R1 restringí l'espai útil per l'interior i l'accés, el qual es va estrènyer també per l'altre costat amb un segment de mur (FA 74), adossat tant a l'obra primitiva (FA 71) com al seu reforç extern (FA 72). L'excavació de la zona nord-est on es troba una figuera aportaria sens dubte una clarificació de les relacions murals, en especial de la posterioritat del mur FA 73 respecte de FA 71, deduïda per l'existència d'una base de columna en el seu si (fig. 7).

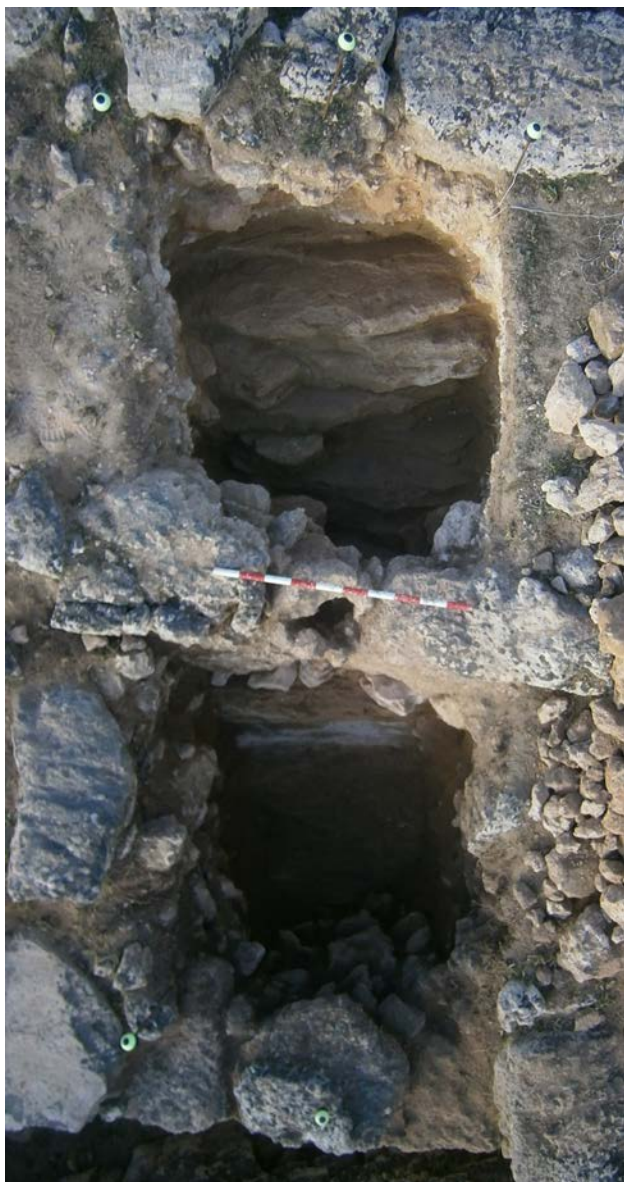
Figura 9. Fotografia zenital del sondeig practicat al mur F11 (a dalt) i reforç F12 (a baix) del monument central (R1). S'hi observen els retalls a la roca de base (Fotografia: JHG).

El retall a la roca que esglaona la superfície segurament es deu a l’extracció de blocs i lloses de marès (UE-11). La roca de base s’identifica com a la UE 1000 (fig. 8 i 9).
